## 改善箇所説明図

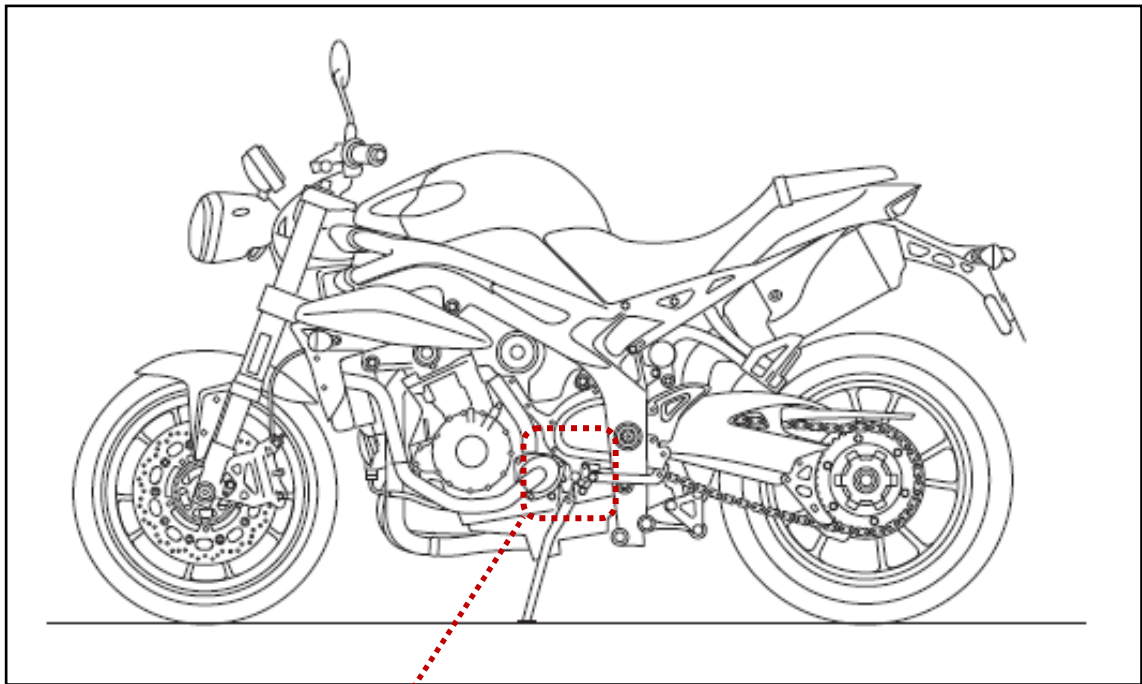
### 基準不適合箇所

トランスミッションのシフトドラムの溝の設計が不適切なため、シフトドラムがニュートラルスイッチを過剰に押し込み、当該スイッチが固着することで、ニュートラル以外のギヤに入っている状態でもニュートラルランプが点灯するおそれがある。そのため、ライダーがギヤ位置を誤認して運転操作を誤り、最悪の場合、予期しない加速をするおそれがある。

全車両、ニュートラルスイッチが適切に作動するよう、ニュートラルスイッチのワッシャーの厚さを調整する。
