## 改善箇所説明図

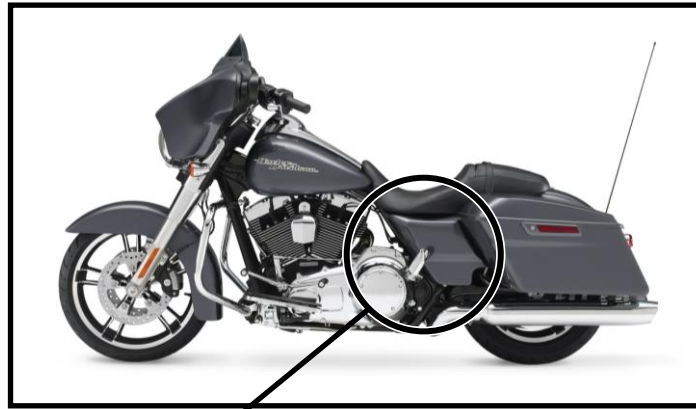
対策前 ブレーキ作動時

基準不適合発生箇所

ボディコントロールモジュール

ボディコントロールモジュールの初期設定が誤っているため、ブレーキをかけた際に、制動灯の他に橙色の後面方向指示器が点灯するものがある。

全車両、後面方向指示器の点灯状態を確認し、不具合がある場合には、ボディコントロールモジュールを正しく設定する。

フレームネック部分に外-2016 のステッカーを貼付する。
