## 改善箇所説明図

250EXC-F 6DAYS

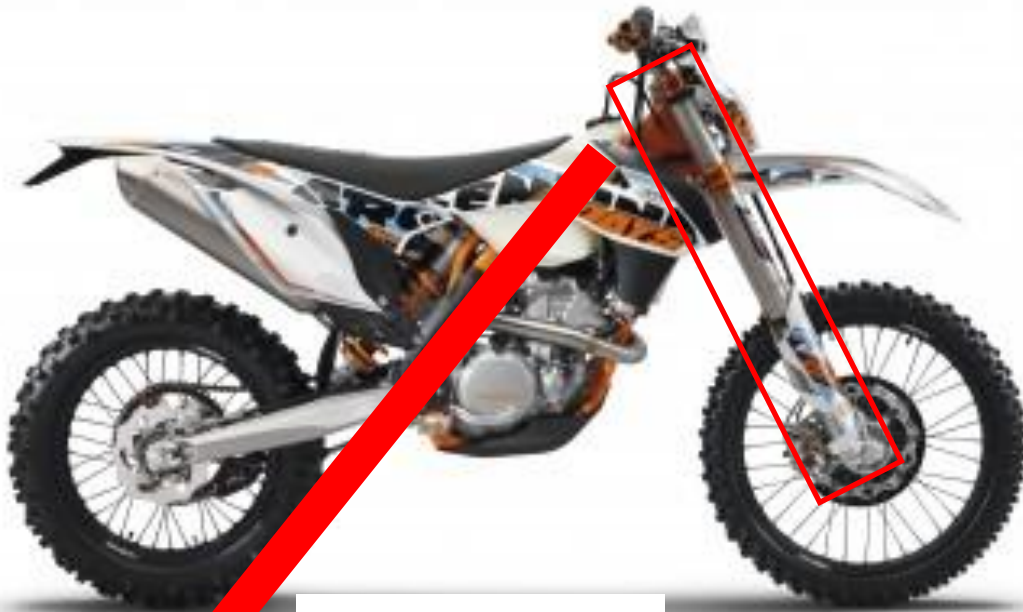
- ① トップキャップ
- ② ピストンロッド
- ③ ロックナット

左右フロントフォークにおいて、内部のロックナットの締め付けが不適切なため、使用過程で、当該ロックナットが緩むものがある。そのため、異音や走行安定性の支障が発生し、そのままの状態で使用を続けると、当該ロックナットが外れ、最悪の場合、フロントフォークがロックするおそれがある。

全車両、左右フロントフォークを点検し、ロックナットに緩みがあるものは、適切に締め付ける。また、ロックナットが緩みにより損傷している場合には、損傷箇所を新品に交換する。
