# 改善箇所説明図

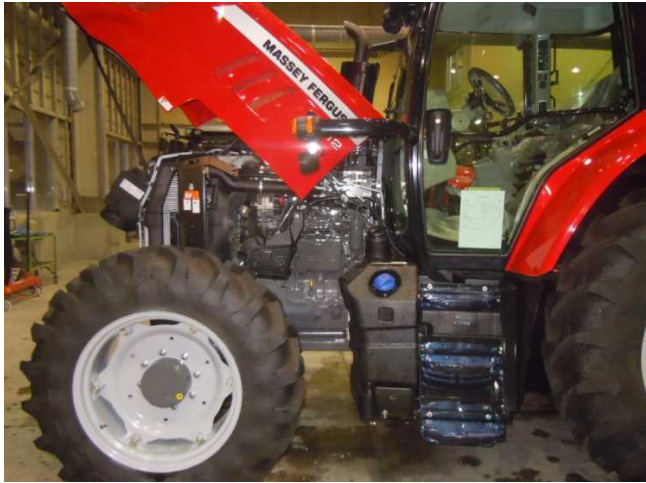
(トラクター左側画像)

農耕トラクタの燃料高圧パイプにおいて、高圧パイプの取り回し構造が不適切なため、エンジンからの振動により高圧パイプの取付部に亀裂が発生することがある。そのため、そのままの状態で使用していると、高圧パイプの亀裂が進行し、最悪の場合、燃料が漏れるおそれがある。

全車両、燃料高圧パイプを対策品に交換し、振動防止用ブラケットを追加する。
