## 改善箇所説明図

### 基準不適合箇所

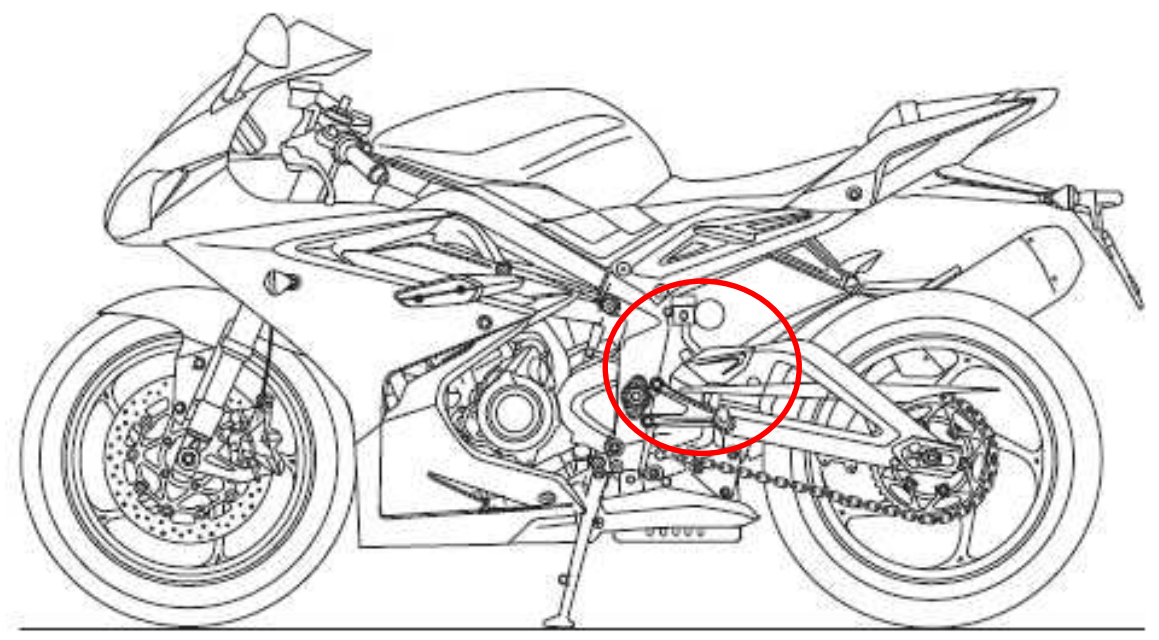
後輪サスペンション

後輪サスペンションにおいて、内部のピストンとピストンシャフトを締結するナットの締め付け行程が不適切なため、締め付け力が不足しているものがある。そのため、そのままの状態で使用を続けると、当該ナットが外れ、緩衝機能が低下して、走行安定性を損なうおそれがある。

全車両、後輪サスペンションの製造ロット番号を確認し、該当するものは良品に交換する。
