# 改善箇所説明図

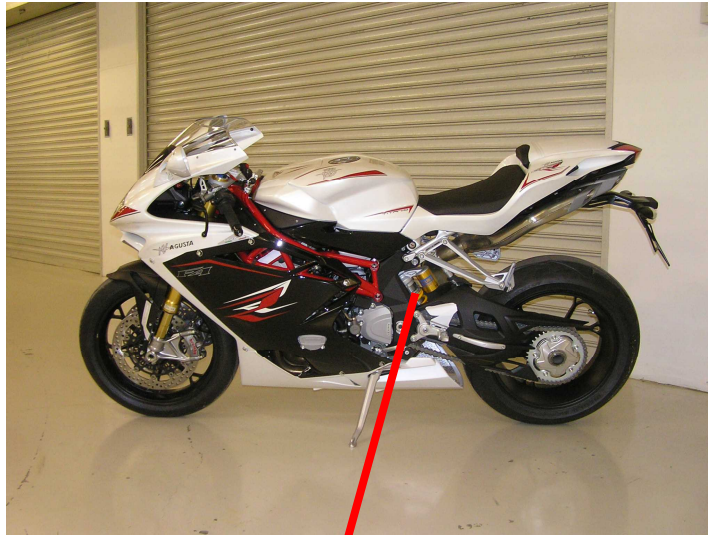
後輪サスペンション

基準不適合発生箇所

後輪サスペンションにおいて、内部のピストンとピストンピンシャフトを締結するナットの締め付け工程が不適切なため、締め付け力が不足しているものがある。そのため、そのままの状態で使用を続けると、当該ナットが外れ、緩衝機能が低下し、走行安定性を損なうおそれがある。

改善の内容：後輪サスペンションを良品に交換する。

識別：良品の後輪サスペンション本体に、緑色のペイントを施す。
