## 改善箇所説明図

### 基準不適合発生箇所

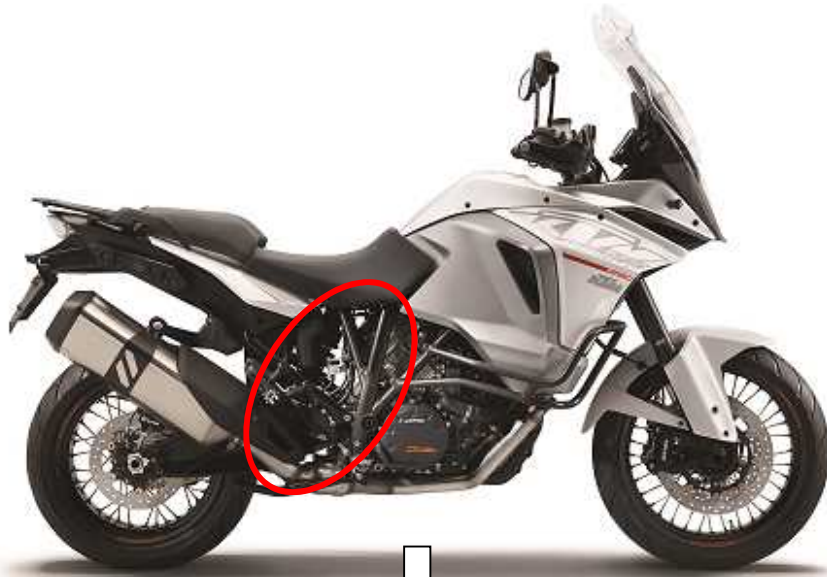
電子制御式リヤショックアブソーバ

オイル漏れの状態

電子制御式リヤショックアブソーバにおいて、制御プログラムが不適切なため、ショックアブソーバ圧縮時にラバーシール部に過大な油圧がかかり、オイルが漏れることがある。そのため、そのままの状態で使用を続けると、ショックアブソーバが破損し、走行安定性を損なうおそれがある。

改善の内容： 全車両、リヤショックアブソーバを点検し、オイルが漏れていないものは、制御プログラムを書き替える。オイルが漏れているものは、リヤショックアブソーバー式を新品に交換する。
