# 改善箇所説明図

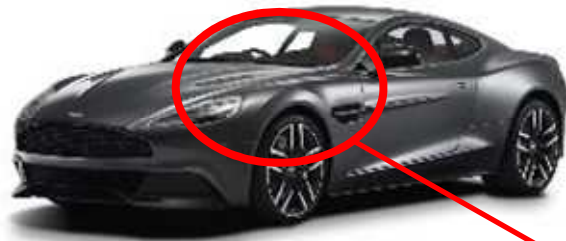
室内シートレールの後端に隣接する部分のカーペット裏で、溶接スタッド上に配線ブロックを取り付ける

電気装置において、電気配線の配線設計が不適切なため、電気配線と座席のスライド機構が接触することがある。そのため、電気配線の被膜が損傷し、シート内部のアース線に過大な電気が流れ、アース線が焼損するおそれがある。

改善の内容： 全車両の電気配線を点検し、被覆に損傷のないものは、配線ブロックを取り付け電気配線を固定する。また、被覆に損傷があるものは、損傷の程度により絶縁テープにより補修もしくは、新品に交換する。
