## 改善箇所説明図

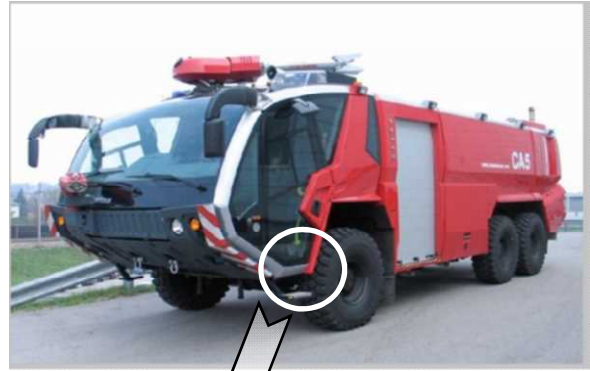
パワーステアリングシステム(不具合発生部位)

かじ取り装置において、ピットマンアームの製造が不適切なため、アームの曲げ部に亀裂が生じているものがある。また、ステアリングシステムのパワーアシスト圧力調整を行っていないため、そのままの状態を使用を続けると、亀裂が進展して折損し、最悪の場合、操舵できなくなるおそれがある。

全車両、ピットマンアームを対策品に交換し、パワーアシストの圧力調整を正しく調整する。

識別： ピットマンアーム交換後は、黄色ペイントをアーム部に塗布し、圧力調整後は、黄色ペイントを調整ねじに塗布する。
