# 改善箇所説明図

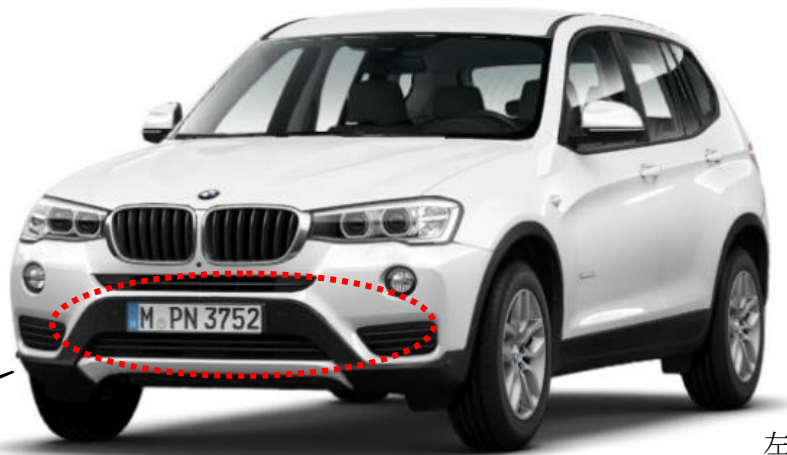
左ハンドル車で説明

基準不適合発生箇所  
EPS コントロールユニット

交換部品：電動パワーステアリング（EPS）

電動パワーステアリングにおいて、制御ユニット内の基板の製造工程が不適切なため、端子部の溶接が確実に行われていないものがある。そのため、端子部の溶接が外れてしまいパワーステアリングのアシストが失われ、最悪の場合、基板内に過大な電流が流れて過熱し、車両火災に至るおそれがある。

全車両、電動パワーステアリングを良品に交換する。
