# 改善箇所説明図

EBL-S10CA, S1000RR

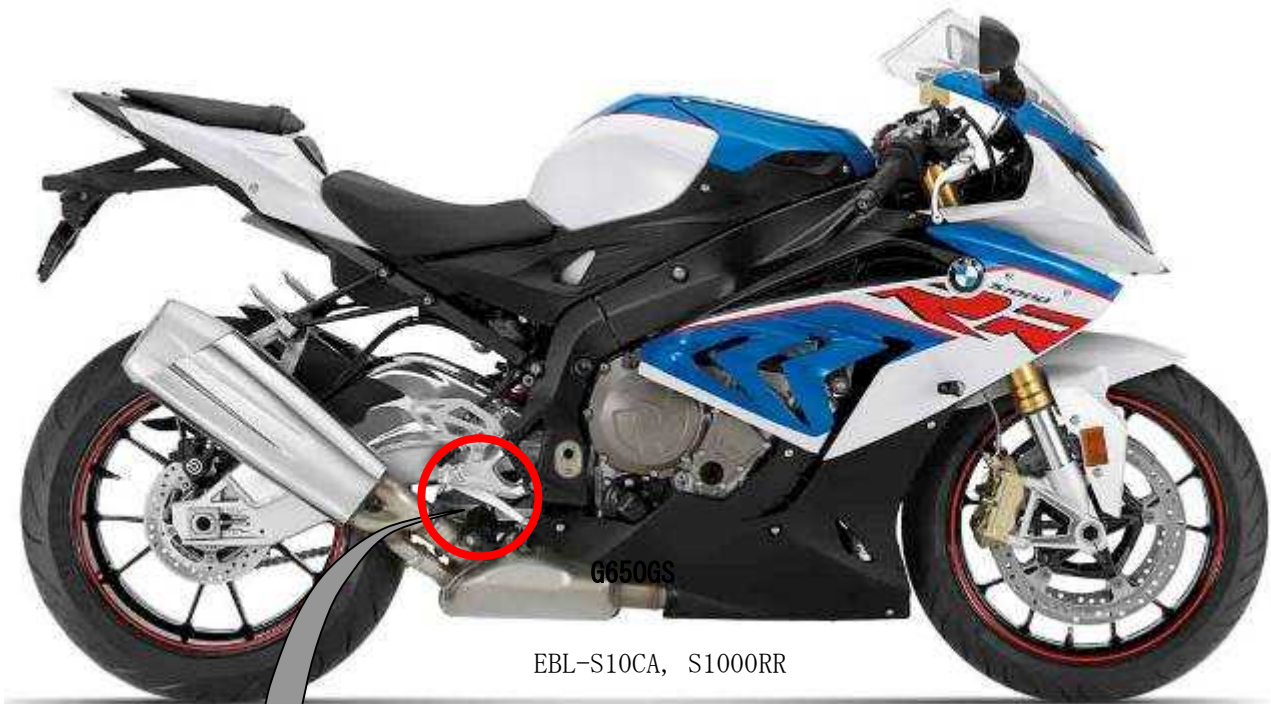
| ① | 固定ボルト (リレーレバー③とスイングアーム⑤接続部) |
| ② | 固定ナット (リレーレバー③とリレーロッド④接続部) |
| ③ | リレーレバー |
| ④ | リレーロッド |
| ⑤ | スイングアーム |

注：①および②は交換する部品を示す

## 基準不適合発生箇所

緩衝装置のリレーレバーの取付が不適切なため、取付部の固定ボルト及びナットが規定のトルクで締め付けられていないものがある。そのため、固定ボルト及びナットが緩み、最悪の場合、固定ボルト及びナットが外れて走行不能となるおそれがある。

## 改善措置の内容

全車両、固定ボルトおよびナットを、新品に交換する。
