# 改善箇所説明図

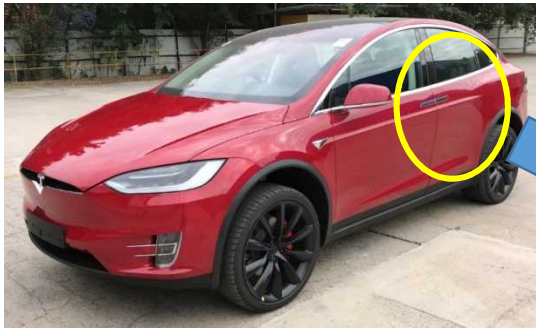
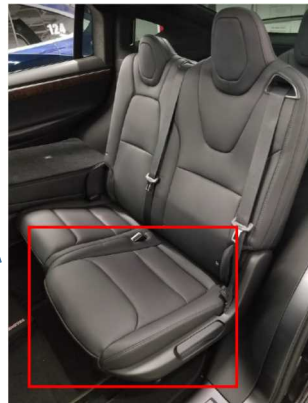
後部座席（二列目）

二列目のシートベルト付二人掛け座席において、当該座席の製造が不適切なため、リクライニング機構のケーブル調整が正しく行われていないものがある。そのため、座席の背もたれが確実に固定されず、衝突時にシートベルトとともに背もたれが前方に倒れ、最悪の場合、乗員が過度の傷害を負うおそれがある。

全車両、リクライニング機構の点検を行い、ケーブルの長さが不足している場合は、ケーブル調整を行う。

識別：左側 B ピラーの内側に白色のマーキングをする。
