## 改善箇所説明図①

## 改善箇所説明図②

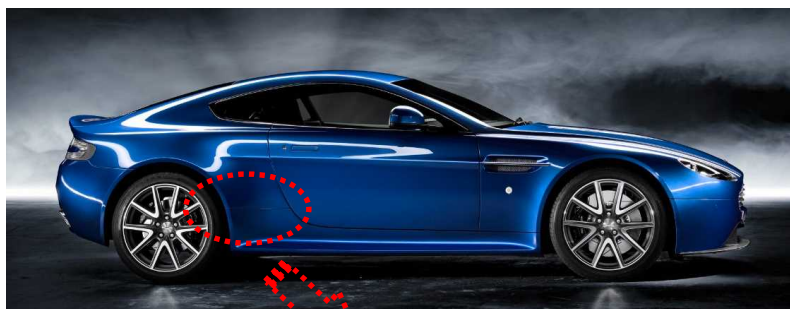
基準不適合箇所

半自動式油圧クラッチにおいて、クラッチ油圧パイプ接続部の振動に対する評価が不十分なため、エンジンの振動等により、接続部の固定金具（リテンションピン）が外れ、当該パイプが損傷することがある。そのため、クラッチオイルが漏れ、そのままの状態で使用を続けると、警告灯が点灯して変速不能となり、最悪の場合、停車時にギヤをニュートラルにできず、エンストして再始動できなくなるおそれがある。

全車両、クラッチ油圧パイプを点検し、

①油圧パイプに損傷がない場合は、パイプ接続部に振動を低減させるブラケットを追加する。

②油圧パイプに損傷がある場合は、当該パイプを新品に交換し、パイプ接続部に振動を低減させるブラケットを追加する。

識別：改善後、エンジンルーム右側上部サスペンションマウント固定用ナットに白色ペイントでマークする。
