# 改善箇所説明図

## エアバッグコントロールユニット

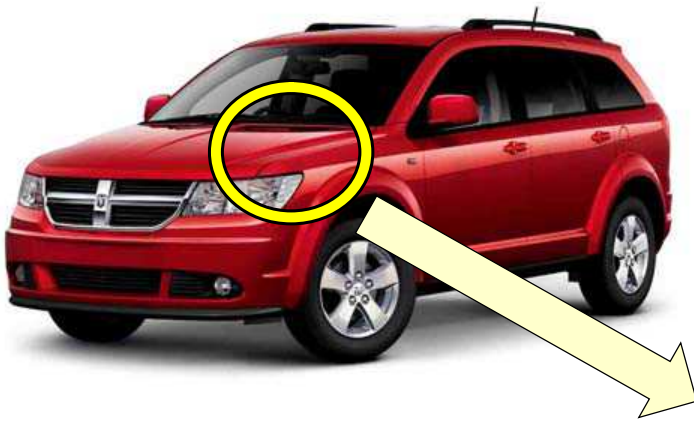
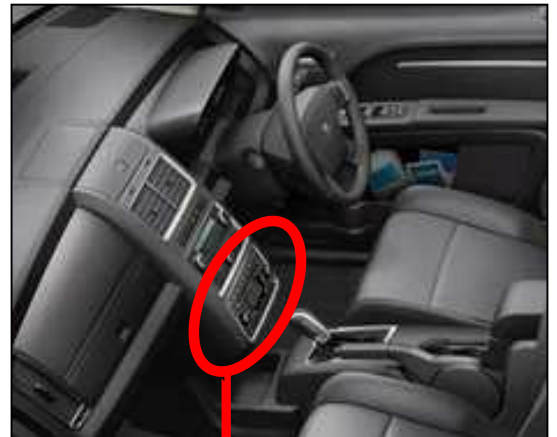
## 基準不適合発生箇所

エアバッグコントロールユニットにおいて、当該ユニットの基板の製造が不適切なため、エアバッグ等の点火装置を制御するICチップが腐食することがある。そのため、そのままの状態で使用を続けると、腐食が進展し、ICチップ内の電子回路が短絡、最悪の場合、意図せずにエアバッグが展開および、シートベルトプリテンショナーが作動するおそれがある。

全車両、エアバッグコントロールユニットを良品に交換する。
