## 改善箇所説明図

### エアバッグコントロールユニット

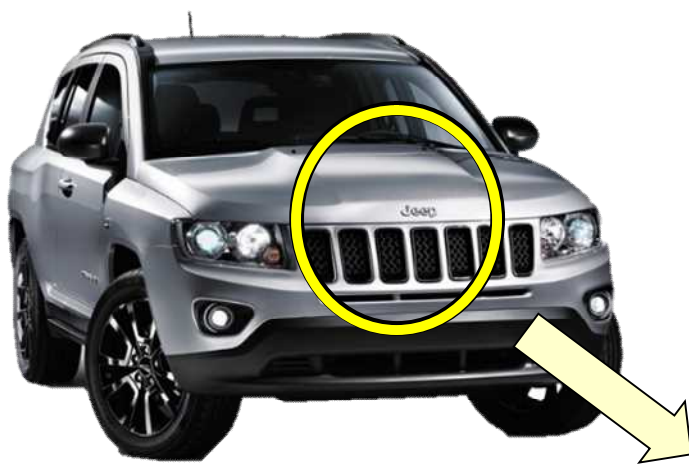
エアバッグコントロールユニットにおいて、電気ノイズに対する耐力が不足しているため、衝突時にバッテリー配線が断線した際、断線の影響で生じる電気ノイズにより、ユニット内の電子基板が損傷することがある。そのため、衝突時にエアバッグの展開および、シートベルトプリテンショナーが作動せず、最悪の場合、乗員が過度の傷害を負うおそれがある。

全車両、エアバッグコントロールユニットを対策品に交換する。

: 交換部品を示す

識別 : 助手席側ドアロック・ストライカー上 部固定ボルト頭部黄色ペイントを塗布する。
