# 改善箇所説明図

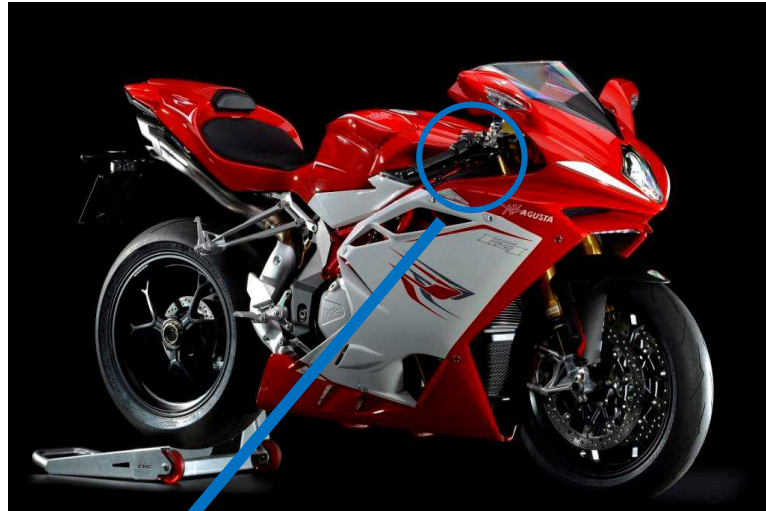
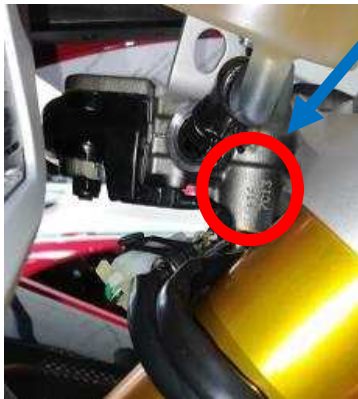
フロントブレーキマスターシリンダー内のピストンにおいて、当該部位の材質が不適切なため、強度が不足しているものがある。そのため、ブレーキ作動時のブレーキ液圧により、当該部位に亀裂が生じ、そのままの状態で使用を続けると、亀裂が進展し液圧が下がり、最悪の場合、フロントブレーキが効かなくなるおそれがある。

全車両、マスターシリンダーの本体に刻印された製造ロット番号を確認し、該当するものについては当該ピストンを対策品に交換する。

改善の内容： 全車両、マスターシリンダーの本体に刻印されている製造ロット番号を確認し、該当するものについては当該ピストンを対策品に交換する。

識別：点検と対策済みのピストンに交換されたブレーキマスターシリンダーに、緑ペイントを塗布する。
