# 改善箇所説明図

### 不具合の内容

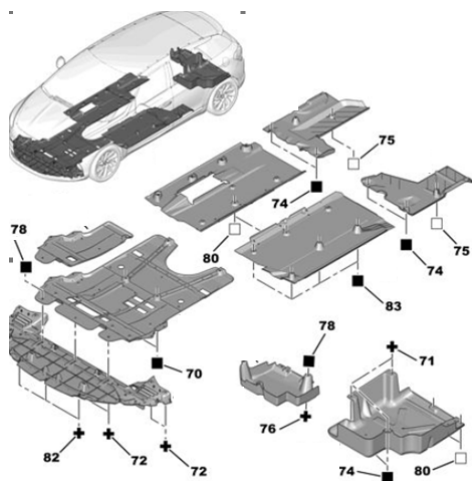
⑤リアブレーキ  
キャリパーサポートおよび  
リアブレーキキャリパー  
取付ボルト 8 本  
ブレーキホース取付ボルト  
2 本

サスペンション（フロント、リア）、ブレーキキャリパ（フロント、リア）、フロントサブフレーム、リアクロスメンバー、アンダーボディーデフレクターの取付けボルト等において、締め付け工具のトルク設定が不適切なため、締め付けトルクが不足しているものがある。そのため、走行振動等により当該部位が緩み、異音が発生し、最悪の場合、走行安定性、制動能力が失われるおそれがある。また、ボルト等が脱落した場合は他の交通に影響を及ぼすおそれがある。

全車両、各部位の取付けを規定トルクで締め付ける。また、クリップが損傷している場合は新品に交換する。
