# 改善箇所説明図

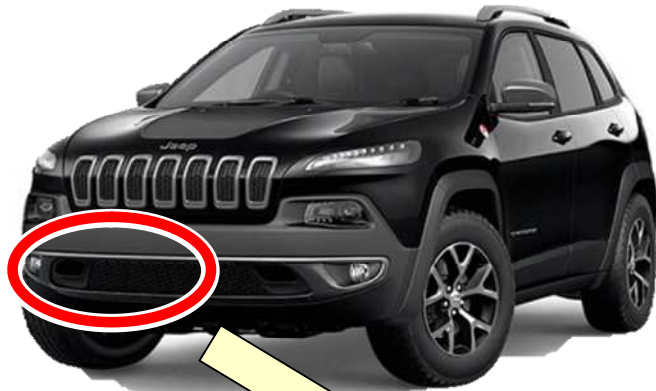
フロント下回り

ドライブシャフトの右フロントハーフシャフトにおいて、ホイール側ジョイント部に使用されているベアリングケージの熱処理工程が不適切なため、硬度が不足しているものがある。そのため、使用過程においてベアリングケージが歪み、異音が発生し、最悪の場合、当該ケージが破損して、走行できなくなるおそれがある。

全車両、右フロントハーフシャフトを良品に交換する。

識別 : 右フロントハーフシャフト外周に黄色ペイントを塗布する
