## 改善箇所説明図

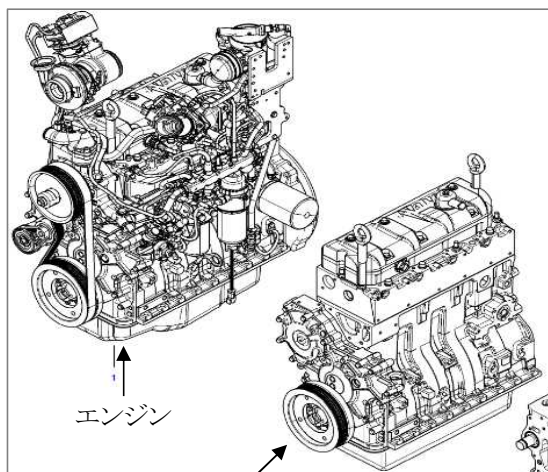
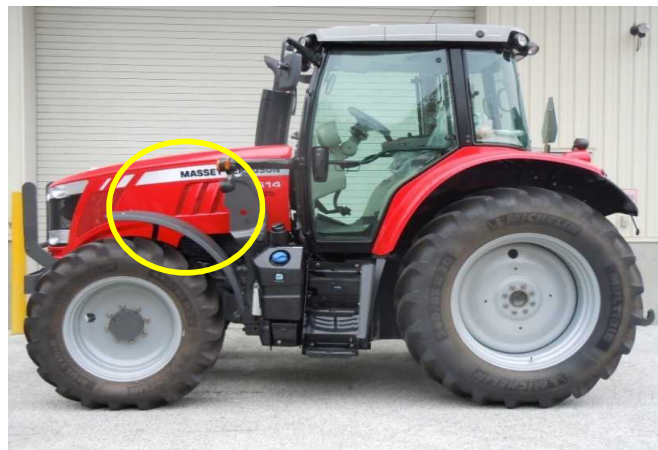
ロングブロックエンジン

農耕トラクタのクランクシャフトにおいて、表面の仕上げ工程が不適切なため、クランクシャフトの表面仕上げが粗いものがある。そのため、そのままの使用を続けると、コンロッド・ベアリングが摩耗し、エンジンから異音が発生するおそれがある。

全車両、クランクシャフトのシリアル番号を確認し、対象のクランクシャフトが装着されていた場合はロングブロックエンジンを対策品に交換する。
