## 改善箇所説明図

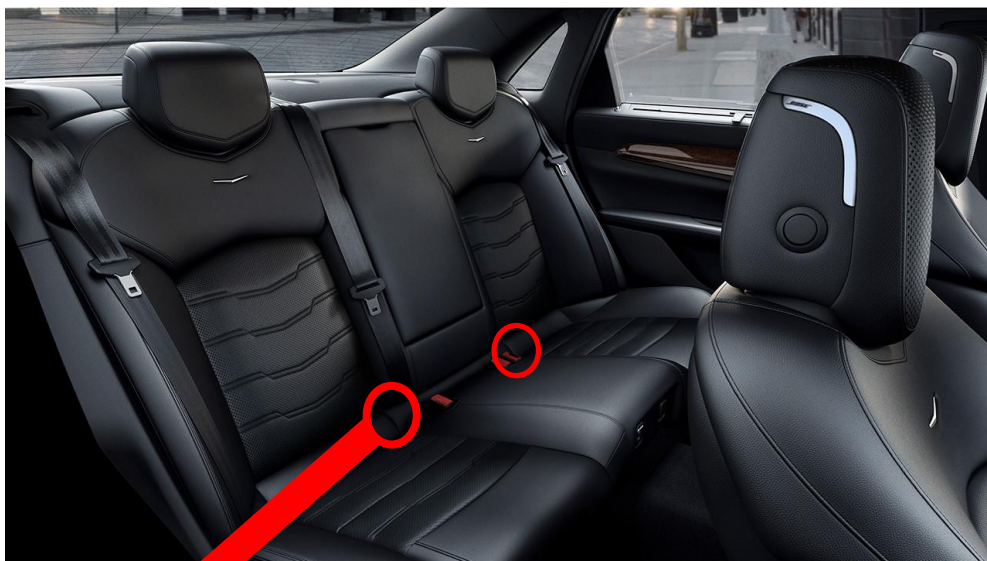
年少者用補助乗車装置（ISOFIX取付装置）において、接着剤の塗布方法が不適切なため、取付アンカーに不要な接着剤が付着しているものがある。そのため、年少者用補助乗車装置の取付けラッチと取付アンカーの嵌合が阻害され、年少者用補助乗車装置の取付が出来ないおそれがある。

全車両、取付アンカーを点検し、接着剤が付着しているものは除去し、防錆剤を塗布する。

Aピラー右側（ドアヒンジ下部）に黄色ペイントを塗布する。
