## 改善箇所説明図

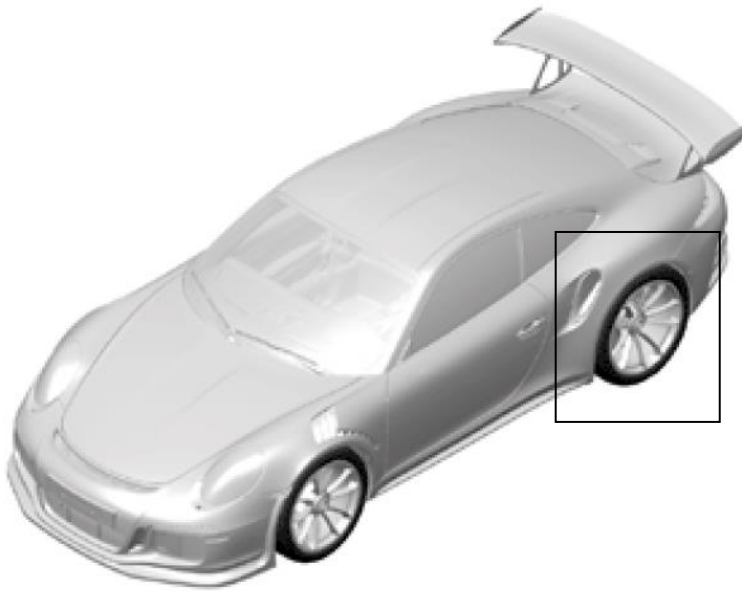
リヤドライブシャフトナット

リヤドライブシャフトナットにおいて、加工方法が不適切なため、正しいトルクで締め付けられていないものがある。そのため、当該ナットがゆるみ、最悪の場合、ドライブシャフトが破損するおそれがある。

全車両、左右リヤドライブシャフトナットを良品に交換し、正しいトルクで締め付ける。
