# 改善箇所説明図

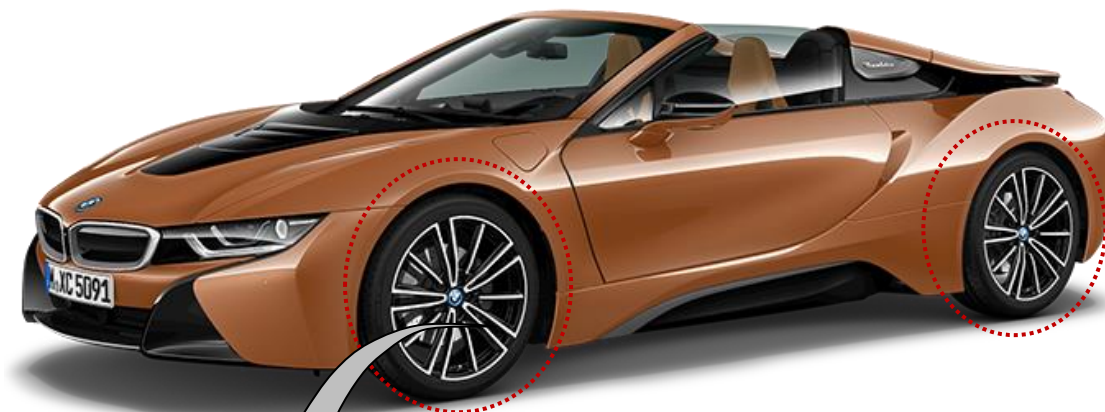
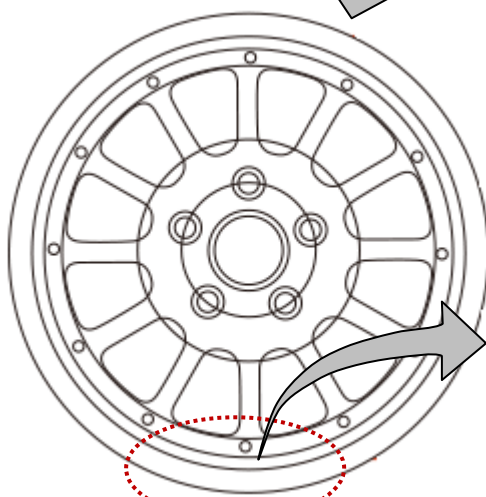
ホイール裏側

**基準不適合発生箇所**

ホイールの表示

(写真は不具合の状態を示す)

走行装置（ホイール）において、「軽合金製ディスクホイールの技術基準」に規定されている当該技術基準に適合することを保証された製品に対して行う表示（フランジ形状）が不足しているため、保安基準の適合性が確認できない。

全車両、全ホイールを良品と交換する。

識別：良品のホイールは目視で確認できるため、識別は行わない。
