# 改善箇所説明図

## 不具合の内容

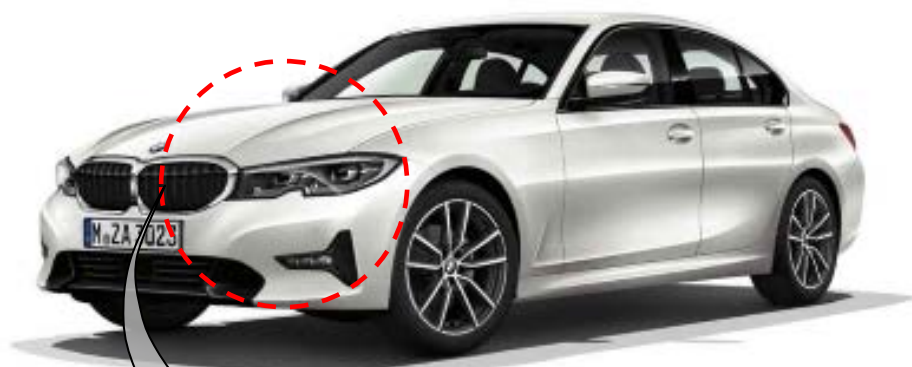
図：左ハンドル仕様

基準不適合発生箇所

エンジン

直列4気筒エンジンにおいて、バランスシャフト軸受の圧入荷重が不足しているため、エンジンの熱や振動により軸受が外れることがある。そのため、異音が発生するとともにエンジンが破損するおそれがある。

全車両、エンジンを良品に交換する。

識別：左フロントドア、ロワヒンジのボルトの頭に白ペイントを塗布する。
