# 改善箇所説明図

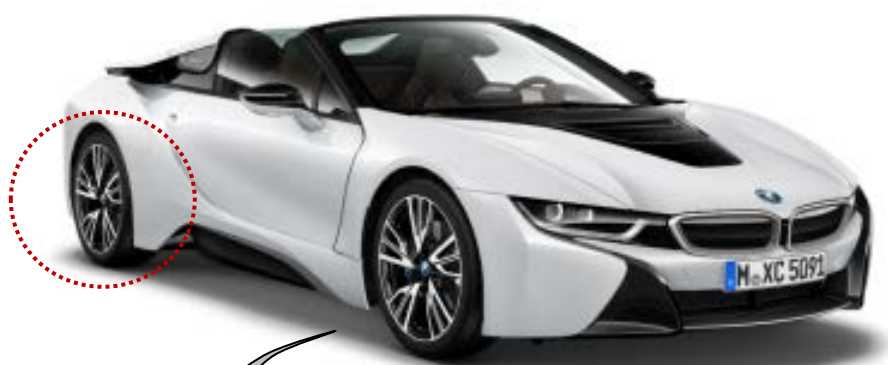
左ハンドル車で説明

基準不適合発生箇所  
ホイール

右リアホイールにおいて、熱処理加工が不適切なため、スポークに亀裂が入るものがある。そのため、保安基準第9条（走行装置等）に適合しないおそれがある。

全車両、右リアホイールのシリアル番号を点検し、該当するものが装着されている場合は、良品に交換する。

識別：左リアドアロアヒンジ取り付けボルト（下側）の頭に白ペンを塗布する。
