## 改善箇所説明図

※図は ATF220G-5 を示す

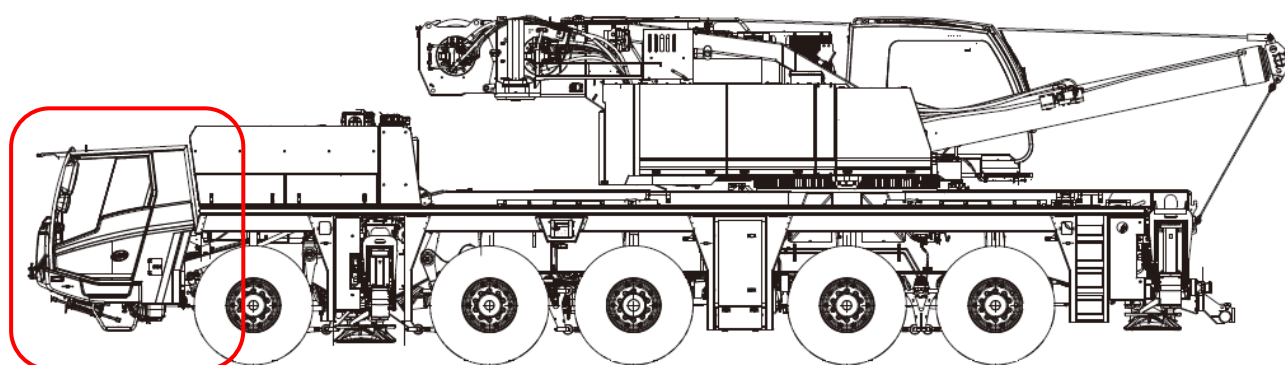
クレーン用台車の直前直右鏡において、直前直右鏡取り付け部の強度が不足しているため、直前直右鏡取り付け部に亀裂が発生することがある。そのため、走行振動の繰り返しにより、直前直右鏡取り付け部の亀裂が進行し、最悪の場合、直前直右鏡が脱落するおそれがある。

全車両、直前直右鏡取り付け部に対策ブラケットを追加する。
