## 改善箇所説明図

### 基準不適合発生箇所

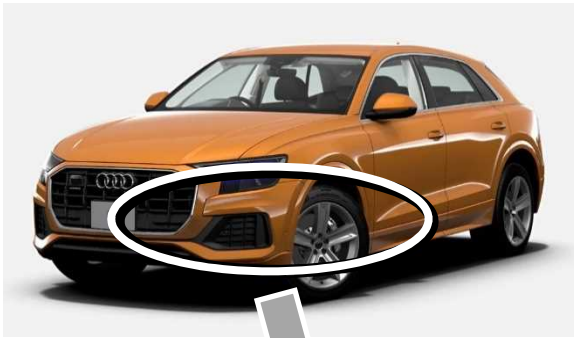
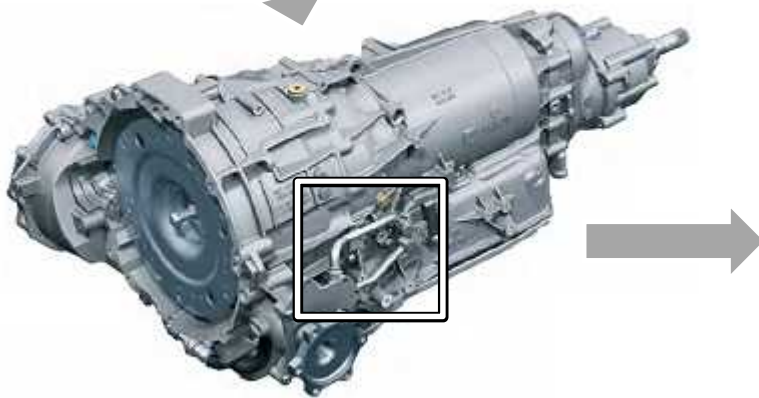
オートマチックトランスミッション

オイルライン

注：  は、点検・交換する部品を示す。

オートマチックトランスミッションオイルラインにおいて、製造時の材料配合が不適切なため、適切に摩擦溶着されていないものがある。そのため、当該ラインの接続部が外れ、トランスミッションオイルがもれて、最悪の場合、路面に流れたオイルにより後続車両に事故が発生するおそれがある。

全車両、オートマチックトランスミッションオイルラインの製造日を確認し、交換対象の場合はオイルラインを良品に交換する。

識別：車両識別プレートの下側に、赤色で直径5mm程度のマークを塗布する。
