## 改善箇所説明図

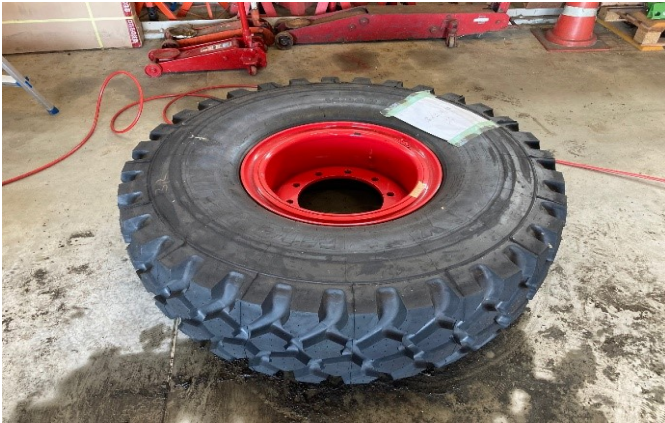
該当タイヤホイール

ホイールリムにおいてホイールリムの製造工程にばらつきが生じたため、リムの曲げ部に亀裂が生じることがある。そのため、そのままの状態で使用を続けると、亀裂が進展し、最悪の場合タイヤがホイールリムから外れる恐れがある。

設計を見直し、製造工程のばらつきが発生しない工程で製造できるよう改善した

全車両のホイールロットナンバーを確認し該当するものは良品と交換する
