## 改善箇所説明図

### 不具合発生箇所

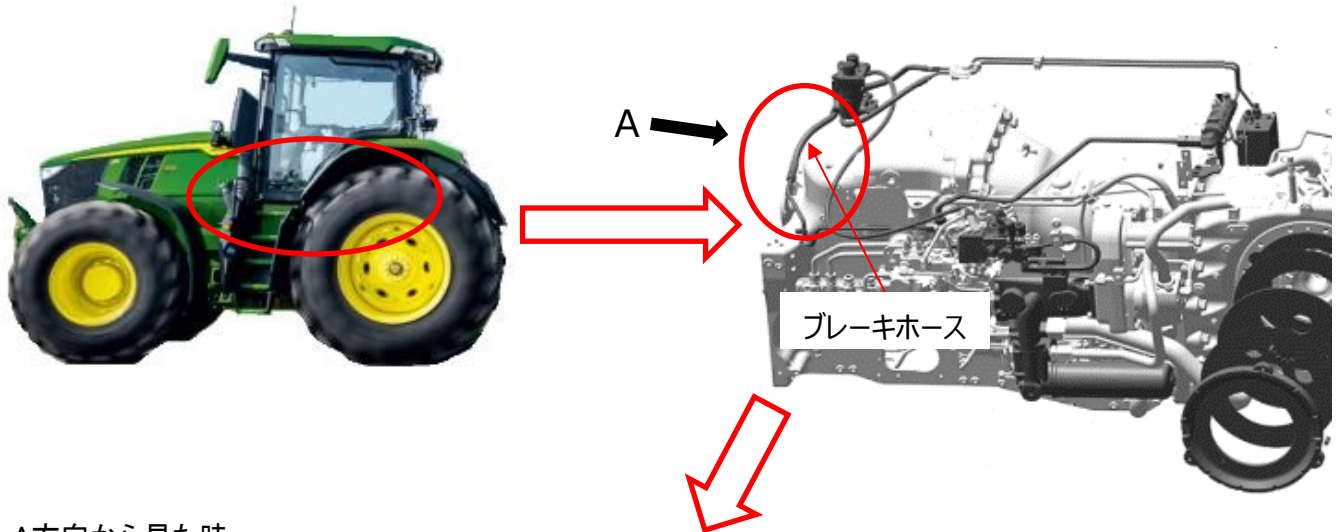
農耕トラクタのブレーキホースにおいて、近接するホースクランプの組付指示が不適切なため、クランプと干渉するものがある。そのため、そのままの状態で使用を続けると走行振動やエンジン振動等によりホースが損傷し、最悪の場合、ブレーキオイルが漏れ、制動力が低下するおそれがある。

全車両、ホースクランプの組付向きを修正し、ブレーキホースと一定の距離を保つためのハンドカフクランプを追加する。なお、ブレーキホースに損傷がある場合は、新品に交換する。
