# 改善箇所説明図

BMW K1600GT

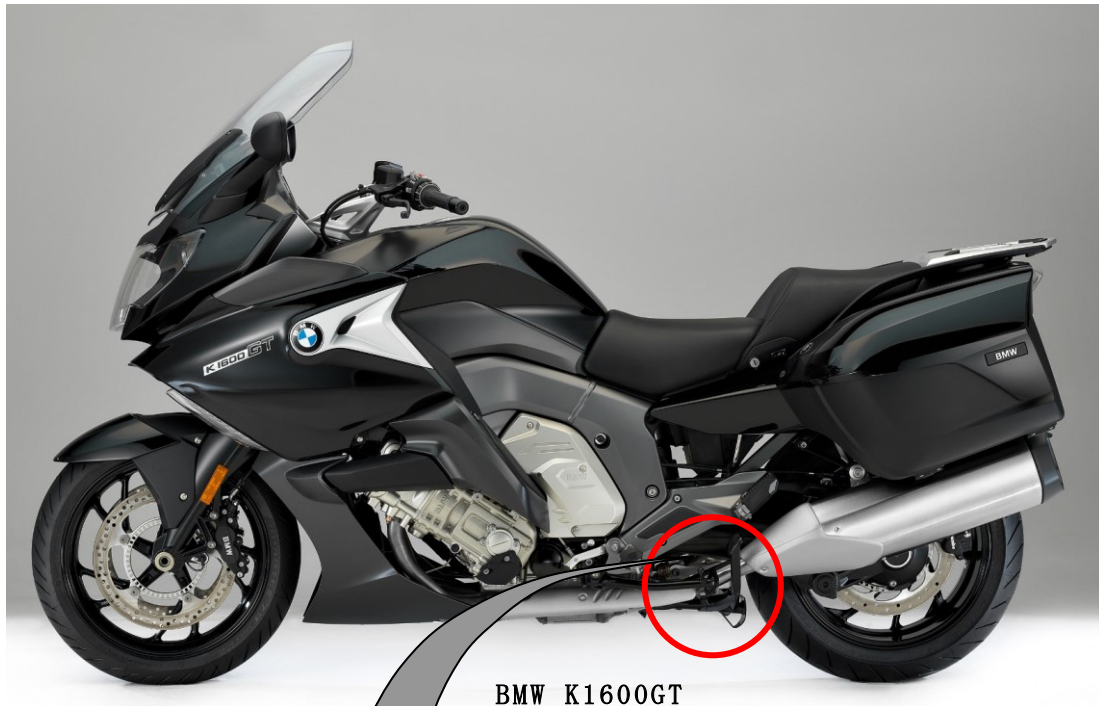
① ピボッドストラット

② ターンプレート

③ スイングアーム

④ リアサスペンション

⑤ メインフレーム

注：①は交換を施す部位を示す

リアサスペンション下部とフレーム間を連結しているピボッドストラットにおいて、製造工程が不適切なため、硬度が不足しているものがある。そのため、当該部品が破損し、車両後部の車高が降下し、最悪の場合、リアタイヤとホイールカバーが接触することで大きな減速が発生し、走行安定性を損なうおそれがある。

全車両、ピボッドストラットを良品に交換する。

ピボッドストラット後部固定部に白ペイントマークを付ける。
