## 改善箇所説明図

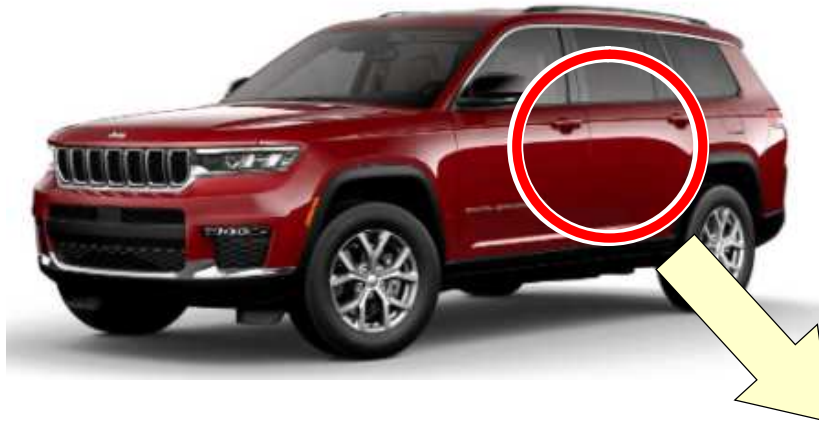
シートバックフレーム

**基準不適合部位**

後部座席

後部座席のシートバックフレームにおいて、製造管理が不適切なため、チャイルドシートを固定するテザーアンカーの溶接が不足しているものがある。そのため、テザーアンカーの固定強度が不足し、チャイルドシートが適切に固定できないおそれがある。

全車両、シートバックフレームにおけるテザーアンカーの溶接状態を点検し、溶接が不足している場合は、シートバックフレームを良品に交換する。
