# 改善箇所説明図

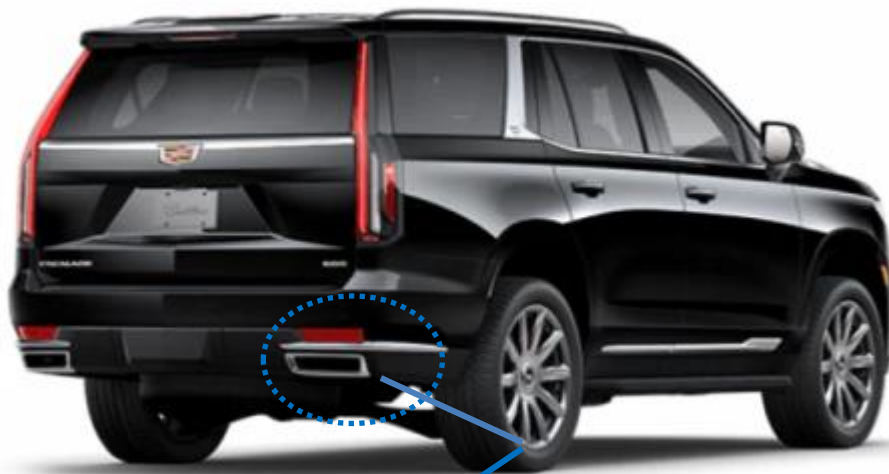
「不具合発生箇所」

不 具 合 部 品

アウトボードジョイントボール

サプライヤーにおいて、リアホイールドライブシャフト Assy 構成部品であるアウトボードジョイントボール製造時に、熱処理不足が発生した。そのため、硬度が十分でないボールが使用されており、使用過程において摩耗や変形が発生することがあり、この症状が発生した場合、異音や振動が発生することがある。そのままの状態で使用し続けると焼き付きを起こし、ホイールドライブシャフトアウトボードジョイント内でボールが破損した場合、空転を起こし、最悪の場合推進力が低下し走行が出来なくなる恐れがある。

全車両、リアホイールドライブシャフト Assy を良品に交換する。

運転席側 A ピラー(下側ドアヒンジの下)に黄色ペイントを塗布する。
