# 改善箇所説明図

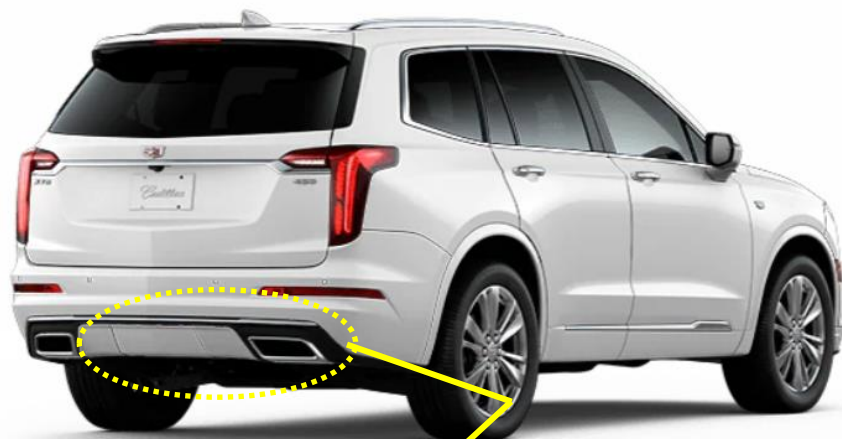
「不具合発生箇所」

は、ロールオーバーバルブを示す。

車両製造工場において、フューエルポンプコネクターの嵌合状態を確認する点検に用いた衝撃検査により、フューエルタンク内のロールオーバーバルブが脱落してしまった可能性がある。このバルブが脱落した状態で、車両事故などで車が横転した場合、ガソリンが外に漏れる恐れがあり、最悪の場合車両火災につながる恐れがある。

全車両、ロールオーバーバルブの取り付け状態を確認する。ロールオーバーバルブが脱落している場合は、フューエルタンク ASSY を交換する。

運転席側 A ピラー(下側ドアヒンジの下)に緑色ペイントを塗布する。
