# 改善箇所説明図

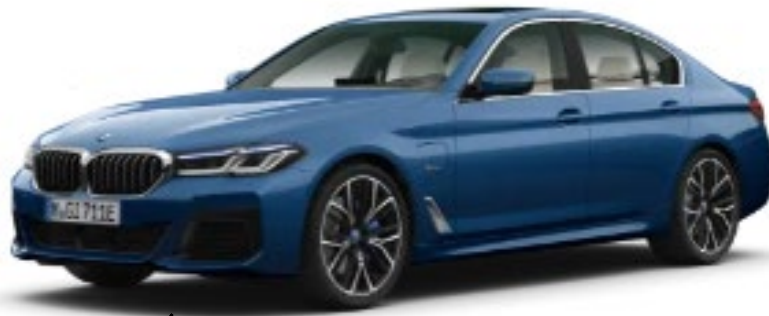
写真は左ハンドル車

基準不適合箇所

排気ガス再循環装置（EGR）モジュール

ディーゼルエンジンの排気ガス再循環装置（EGR）モジュールにおいて、経年変化により冷却水が漏れるものがある。その場合、排気ガスに含まれる煤が冷却水と混合して排気ガス再循環装置（EGR）モジュールの内部に堆積し、高温になった堆積物がインテークマニホールドに流入し付着して、インテークマニホールドが溶損する可能性がある。最悪の場合、火災に至るおそれがある。

全車両、排ガス再循環装置（EGR）モジュールを対策品と交換する。

識別：左フロントドアアヒンジ取り付けボルト（下側）の頭に白ペンを塗布する。
