## 改善箇所説明図

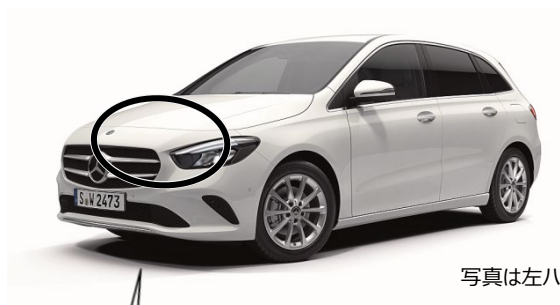
不具合発生箇所

シリンダーヘッドボルト

エンジンのシリンダーヘッドボルトにおいて、製造時の熱処理が不適切なため、強度が不足しているものがある。そのため、当該ボルトが破損してシリンダーヘッドとクランクケースの間の締結が部分的に緩むことで、冷却水やエンジンオイルが漏れ出して警告灯が点灯し、そのままの状態で使用を続けると、最悪の場合、エンジンが損傷するおそれがある。

全車両、シリンダーヘッドボルトを新品に交換する。
