## 改善箇所説明図

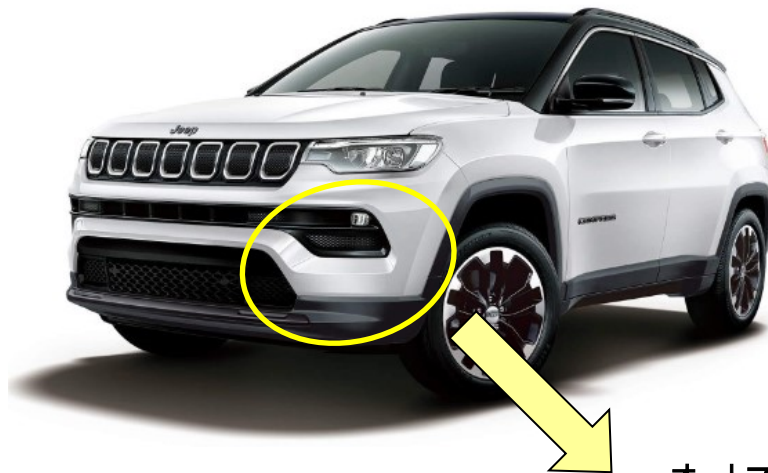
オートマチックトランスミッション

オイルクーラーホースの接続部

**基準不適合部位**

オートマチックトランスミッションにおいて、製造管理が不適切なため、オイルクーラーホースに接続されずに保護キャップで塞がれているものがある。そのため、トランスミッションオイルが十分に冷却されず、トランスミッション温度警告灯が点灯し、最悪の場合オイルクーラーホースの接続部の保護キャップが外れ、オイルが漏れる恐れがある。

全車両、オートマチックトランスミッションを点検し、オイルクーラーホースが接続されていない場合は、オイルクーラーホースを接続する。
