# 改善箇所説明図

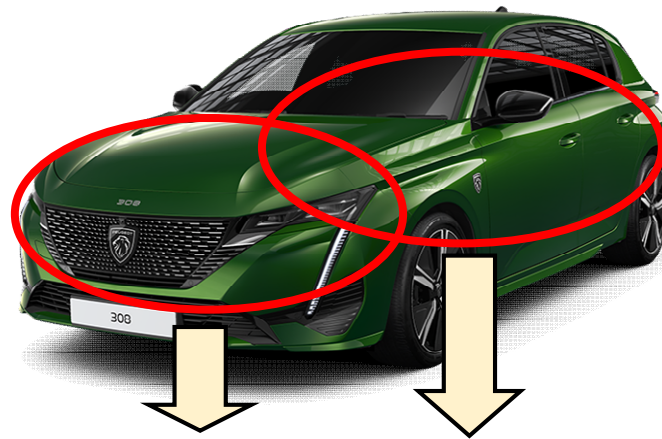
以下の(基準不適合部位)①②に示す、電装系部品及び操縦系部品を固定するボルト・ナットにおいて、品質管理が不適切なため、締め付けが不足しているものがある。そのため、そのまま使用を続けるとボルト・ナットが緩んで異音が発生し、最悪の場合はエンジン停止、車両火災、操舵不能となるおそれがある。(基準不適合部位)

①電装系: ヒューズボックスハーネス/バッテリープラスケーブル/2nd バッテリープラスケーブル/センターコンソールハーネス/駆動バッテリーカバー

②操舵系: ステアリングコラム

- ①電装系の組み付け修正(固定ボルト・ナットを規定トルクで締め付ける。)
- ②操舵系の組み付け修正(固定ナットを規定トルクで締め付ける。)
