## 改善箇所説明図

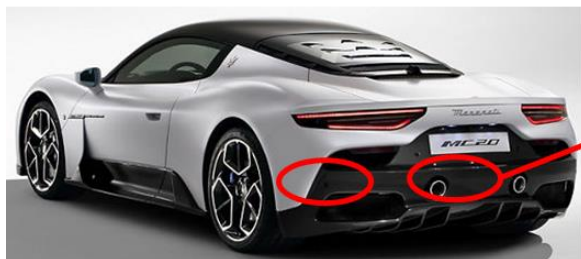
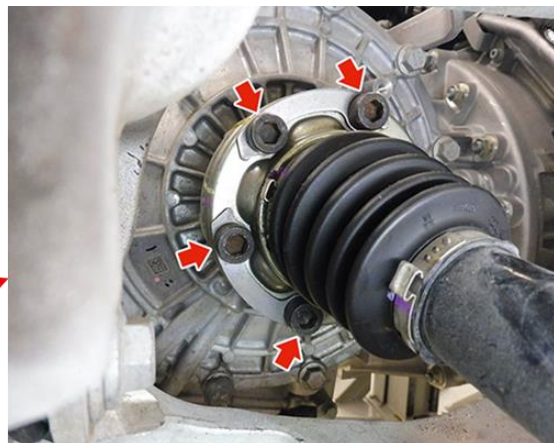
左右アクスルシャフト、および  
取り付けボルト(片側 6 本ずつ)

リアアクスルシャフトにおいて、接続部に使用するシールガスケットの設計が不適切なため、駆動トルクが激しく変動するような状況の際、接続部内部のシールガスケットが回転方向にわずかにずれ動くことがある。そのため、接続部のボルトに負荷がかかり、最悪の場合、そのボルトが折損して脱落するおそれがある。

全車両、シールガスケットを対策品に変更したリアアクスルシャフトに交換する。また、取付ボルトを新品に交換する。

注：  は対策する部品を示す
