## 改善箇所説明図

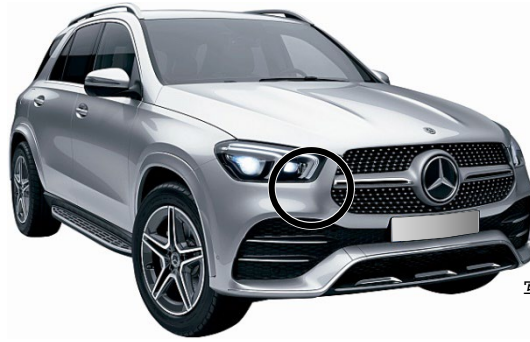
写真は左ハンドル仕様車

不具合発生箇所

ナット

助手席下にある 12V バッテリーのアース配線において、製造時の組付けが不適切なため、ボディーアースのターミナルポイントにナットが規定トルクで締め付けられていないものがある。そのため、走行時の振動等で当該ナットが緩み電気抵抗が増加して、発熱することで周囲の部品が溶損し、最悪の場合、火災に至るおそれがある。

全車両、助手席下にある 12V バッテリーのアース配線のナットの緩みを点検する。緩みがある場合はアース配線やナットの接触面を点検し規定トルクで締め付けなおす。なお、接触面に損傷がある場合や、周囲に溶損がある場合は、関連する部品を新品に交換する。
