# 改善箇所説明図

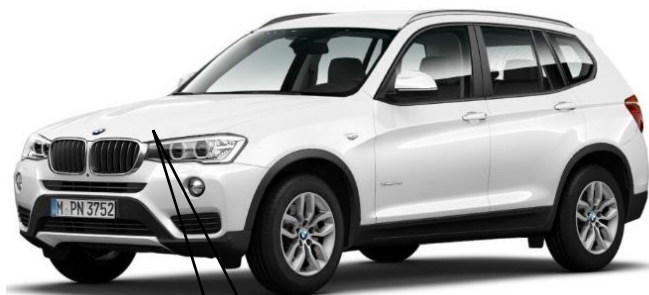
写真は左ハンドル車

基準不適合箇所

排気ガス再循環装置（EGR）モジュール

ディーゼルエンジンの排気ガス再循環装置（EGR）モジュールにおいて、耐久性の検討が不十分のため経年変化により冷却水が漏れるものがある。その場合、排気ガスに含まれる煤が冷却水と混合して排気ガス再循環装置（EGR）モジュールの内部に堆積し、高温になった堆積物がインテークマニホールドに流入し付着して、インテークマニホールドが溶損する可能性がある。最悪の場合、火災に至るおそれがある。

全車両、排気ガス再循環装置（EGR）モジュールを対策品と交換する。また、インテークマニホールドの状態を確認し、損傷が見られる場合は新品と交換する。

識別：左フロントドアアロアヒンジ取り付けボルト（下側）の頭に黄色ペンを塗布する。
