## 改善箇所説明図

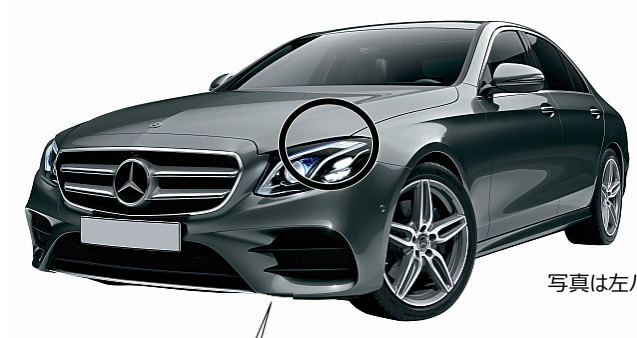
写真は左ハンドル仕様車

不具合発生箇所

エンジンコントロールユニット

注:  は、対策プログラムに書き換える部位を示す。

エンジンコントロールユニットにおいて、制御プログラムが不適切なため、セーリングモードを終了させる際にエンジンが失火していると誤検知することがある。そのため、燃料噴射を停止させエンストするおそれがある。

全車両、エンジンコントロールユニットの制御プログラムを対策されたプログラムに書き換える。
