# 改善箇所説明図

## 基準不適合発生箇所

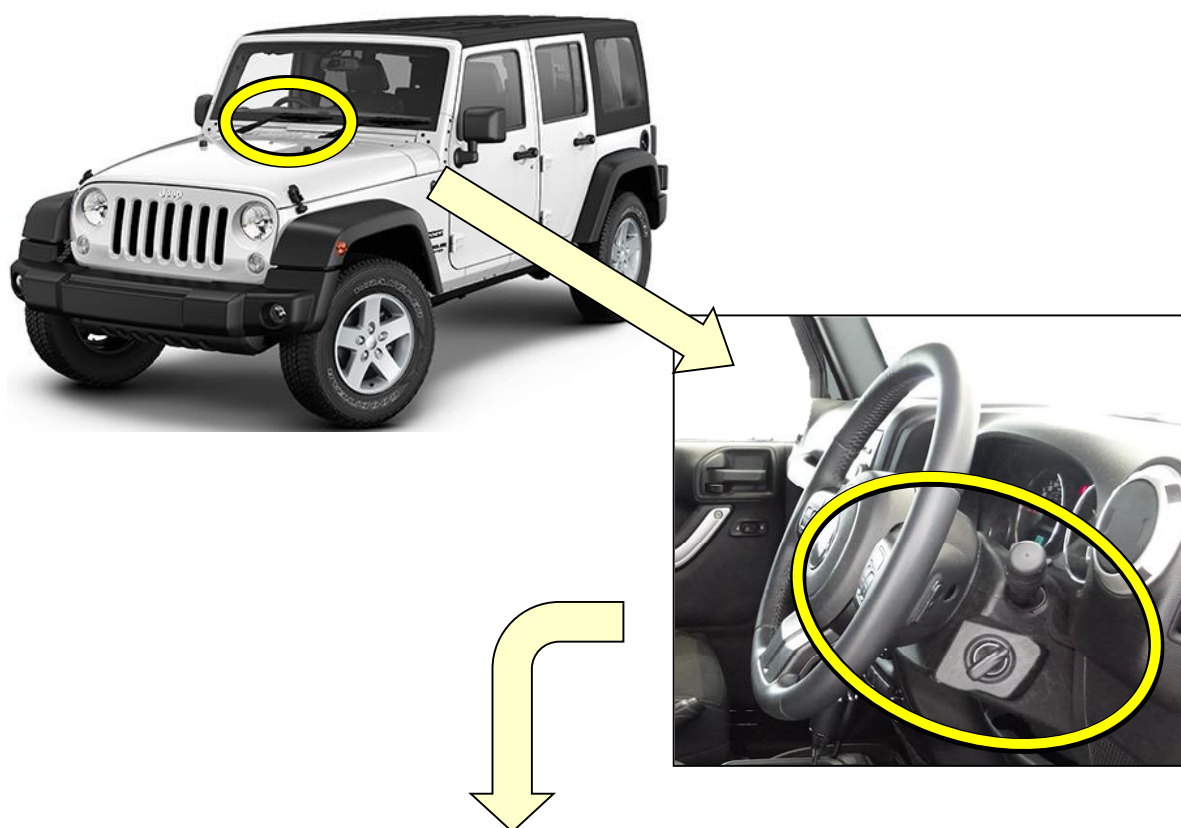
ステアリングコラムカバー

電気装置において、ステアリングコラムの設計が不適切なため、砂塵等がステアリングコラム内に侵入することがある。そのため、ハンドル操作時にステアリングコラム内の配線が砂塵等と接触して断線し、エアバッグ警告灯が点灯して、最悪の場合、衝突時に運転者席側のエアバッグが展開しないおそれがある。または、警音器を操作しても警音器が作動しないおそれがある。

全車両、ステアリングコラムカバー等の関連部品を対策品に交換する。

: 交換部品を示す
