# 改善箇所説明図

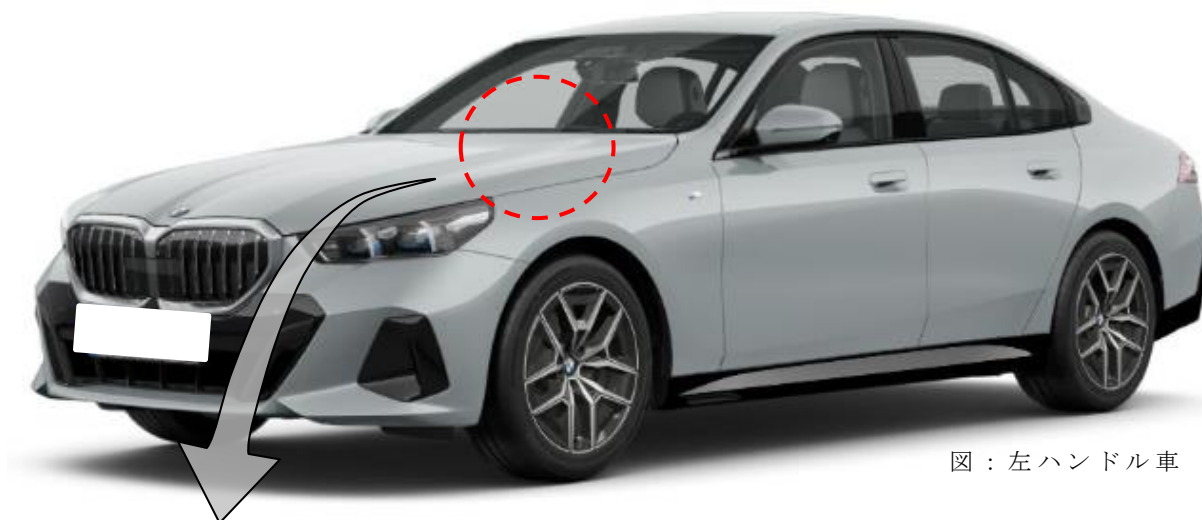
図：左ハンドル車

基準不具合発生箇所

ステアリングホイール内ケーブル締結部

注)  は、点検を実施して、必要に応じてワッシャーを追加する部位を示す。

ステアリングホイール内にあるケーブル締結部のボルト穴の掘削深度が不適切であったため、ボルトが締め付けられた状態でケーブルが正しく圧着できていないものがある。そのため、接触不良となり、ハンズオフ警告や緊急停止が正しく作動しないおそれがある。

全車両、ステアリングホイール内にあるケーブルのボルト締結部を点検し、必要に応じてワッシャーを取り付けて再組付けを行う。

識別：作業完了車は、左フロントドアロアヒンジ取り付けボルト（下側）の頭に白ペンを塗布する。
