# 改善箇所説明図

## 基準不適合の内容

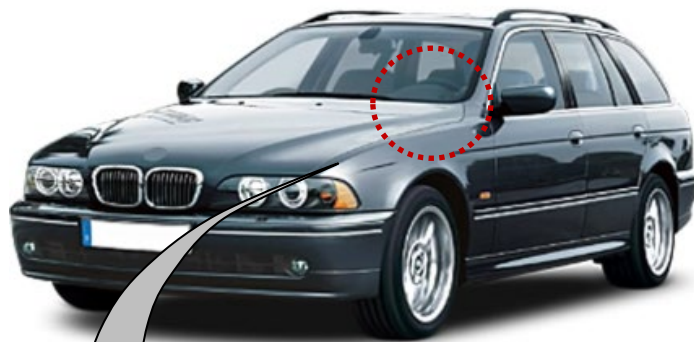
左ハンドル車

基準不適合発生箇所の拡大図

運転席用エアバッグのインフレーター（膨張装置）の補給用部品において、ガス発生剤の吸湿防止が不適切なものがある。そのため、車両の修理時に当該インフレーターに交換し、そのままの状態で使用を続けると、高い湿度の環境下で大きな温度変化の繰り返しによりガス発生剤が劣化し、エアバッグ展開時にインフレーター容器が破損するおそれがある。

全車両、エアバッグインフレーターを確認し、該当するインフレーターであった場合には対策品に交換する。

識別：作業完了車は、右フロントドアのロウヒンジのボルト（頭）に白ペイントを塗布する。
