# 改善箇所説明図

## 不具合の内容

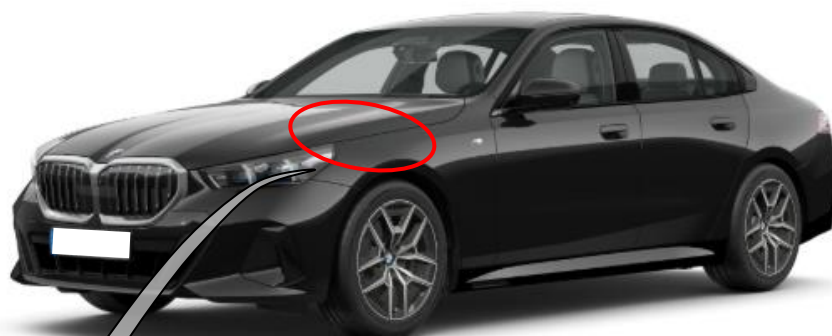
図：左ハンドル車

基準不適合発生箇所

エアコンユニットハーネス

マイクロフィルターハウジングカバー締結部

エアコンユニットワイヤーハーネスの取り回しにおいて、設計検討が不十分なため、マイクロフィルターハウジングカバー締結部とのクリアランスが狭いものがある。

そのため、マイクロフィルター交換時に当該ハーネスが締結部に挟み込まれ、使用過程でハーネス被覆が損傷してデフロスター機能等が作動せず、最悪の場合、短絡により火災に至るおそれがある。

注)   は、取り回しの変更及び損傷が確認された場合に補修を行う箇所を示す。

全車両、ワイヤーハーネスの取り回しを変更する。

なお、ワイヤーハーネスを点検して、損傷が確認された場合は補修を行う。
