# 改善箇所説明図

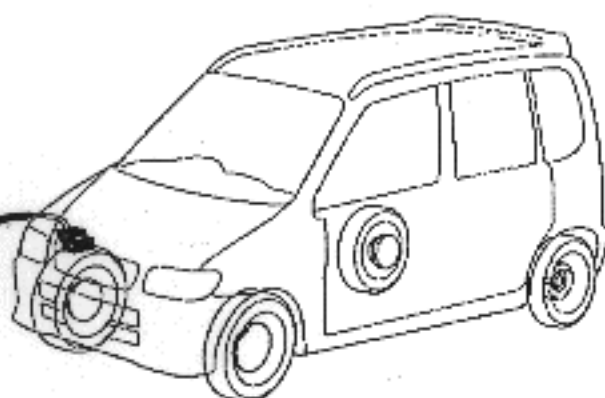
ABS-ECU

識別: ECUカバー上部に黄色ペイントを塗布する

不具合発生箇所

制動力制御装置(アンチロックブレーキシステム:ABS)付き制動装置において、作動ポイントを制御するプログラムの中に不適切な箇所があったため、低速走行を行っている時に軽くブレーキペダルを踏んだ状態で段差を乗り越えた際、ABSが作動することがあり、運転者の予測より制動距離が延びることがある。

全車両、車台番号を確認し、当該ECUを対策品に交換する。
