# 改善箇所説明図

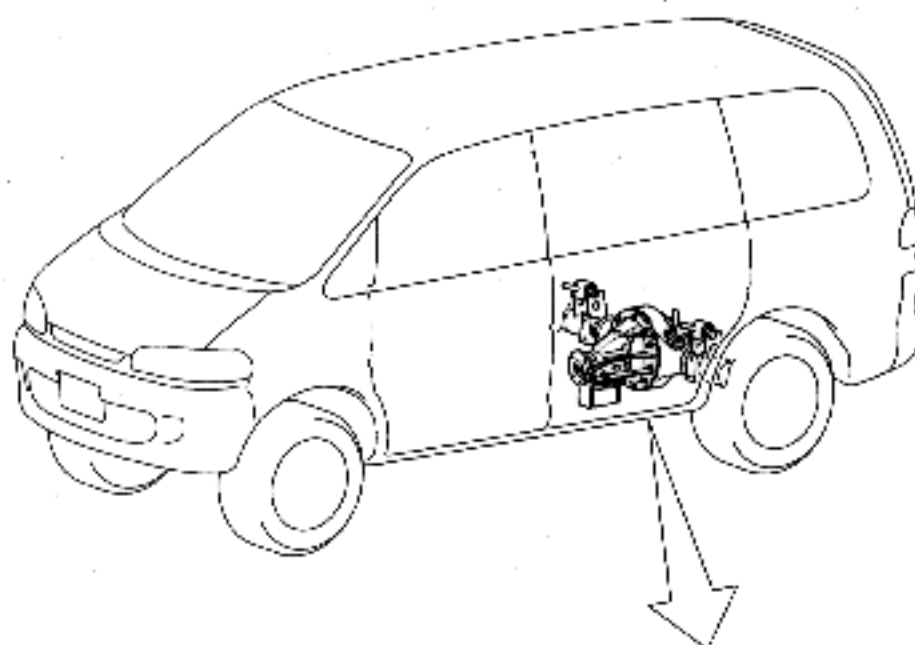
## 不具合発生箇所

後軸差動装置の振動を低減するために装着されているダイナミックダンパーにおいて、ウエイト支持ゴムの強度が不足していたため、そのままの状態で使用を続けると、最悪の場合、支持ゴムが破損し、ウエイトが脱落するおそれがある。

全車両、脱落防止ピン（2ヶ所）を追加したダイナミックダンパーに交換する。

識別：当該ダイナミックダンパーの車両前後方向に対して後面に白または黄色のペイントを塗布する。
