# 改善箇所説明図

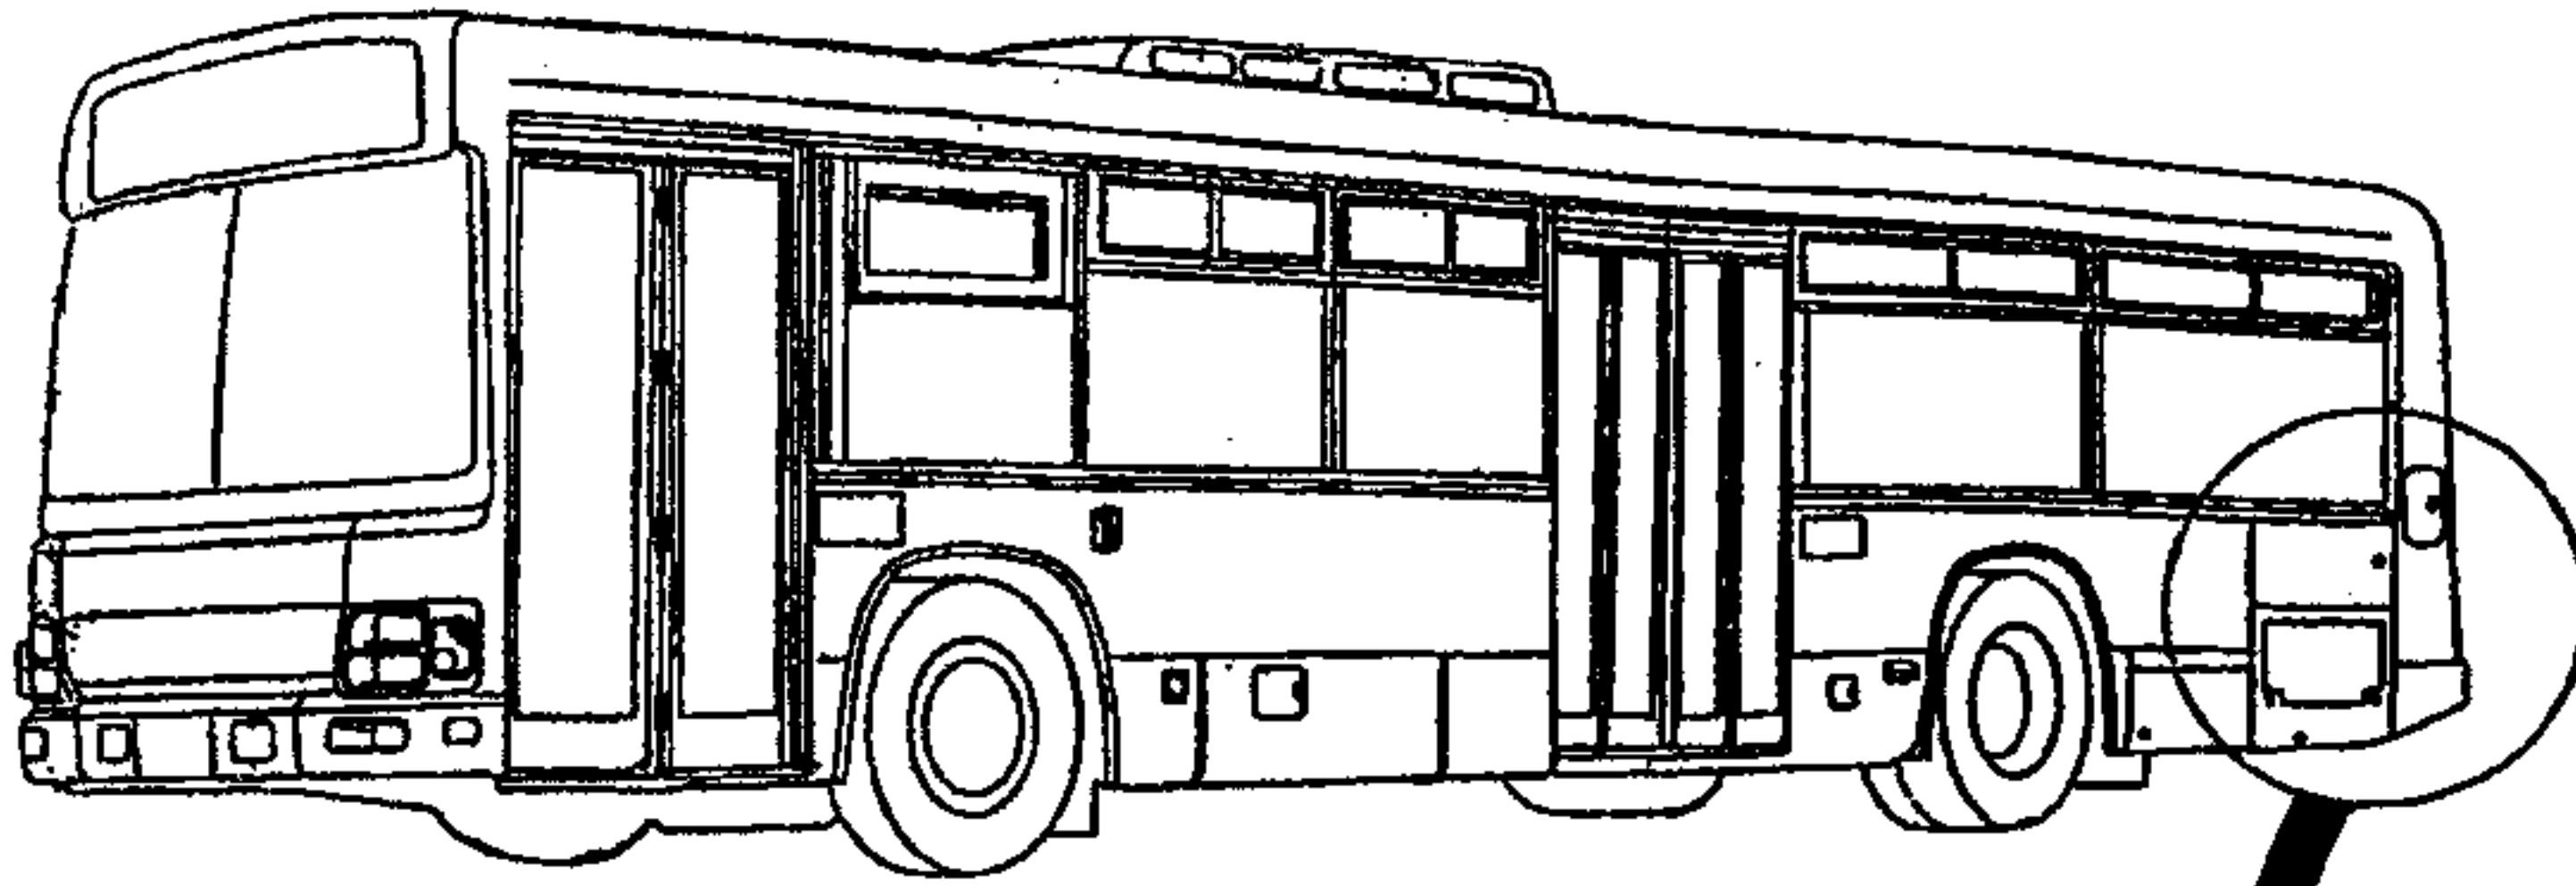
## 不具合発生箇所

アイドリングストップ装置付き原動機において、吸気絞り弁のパタフライバルブ先端とバルブケースの隙間設定が不適切なため、バルブが円滑に開かないものがあり、原動機がかかりにくくなるおそれがある。

全車両、当該バルブがケースに当たらない様に隙間を調整する。

識別；吸気絞り弁ストッパーボルト取付け部に白色ペイントを塗布する。
