## 改善箇所説明図

エアバッグ装置

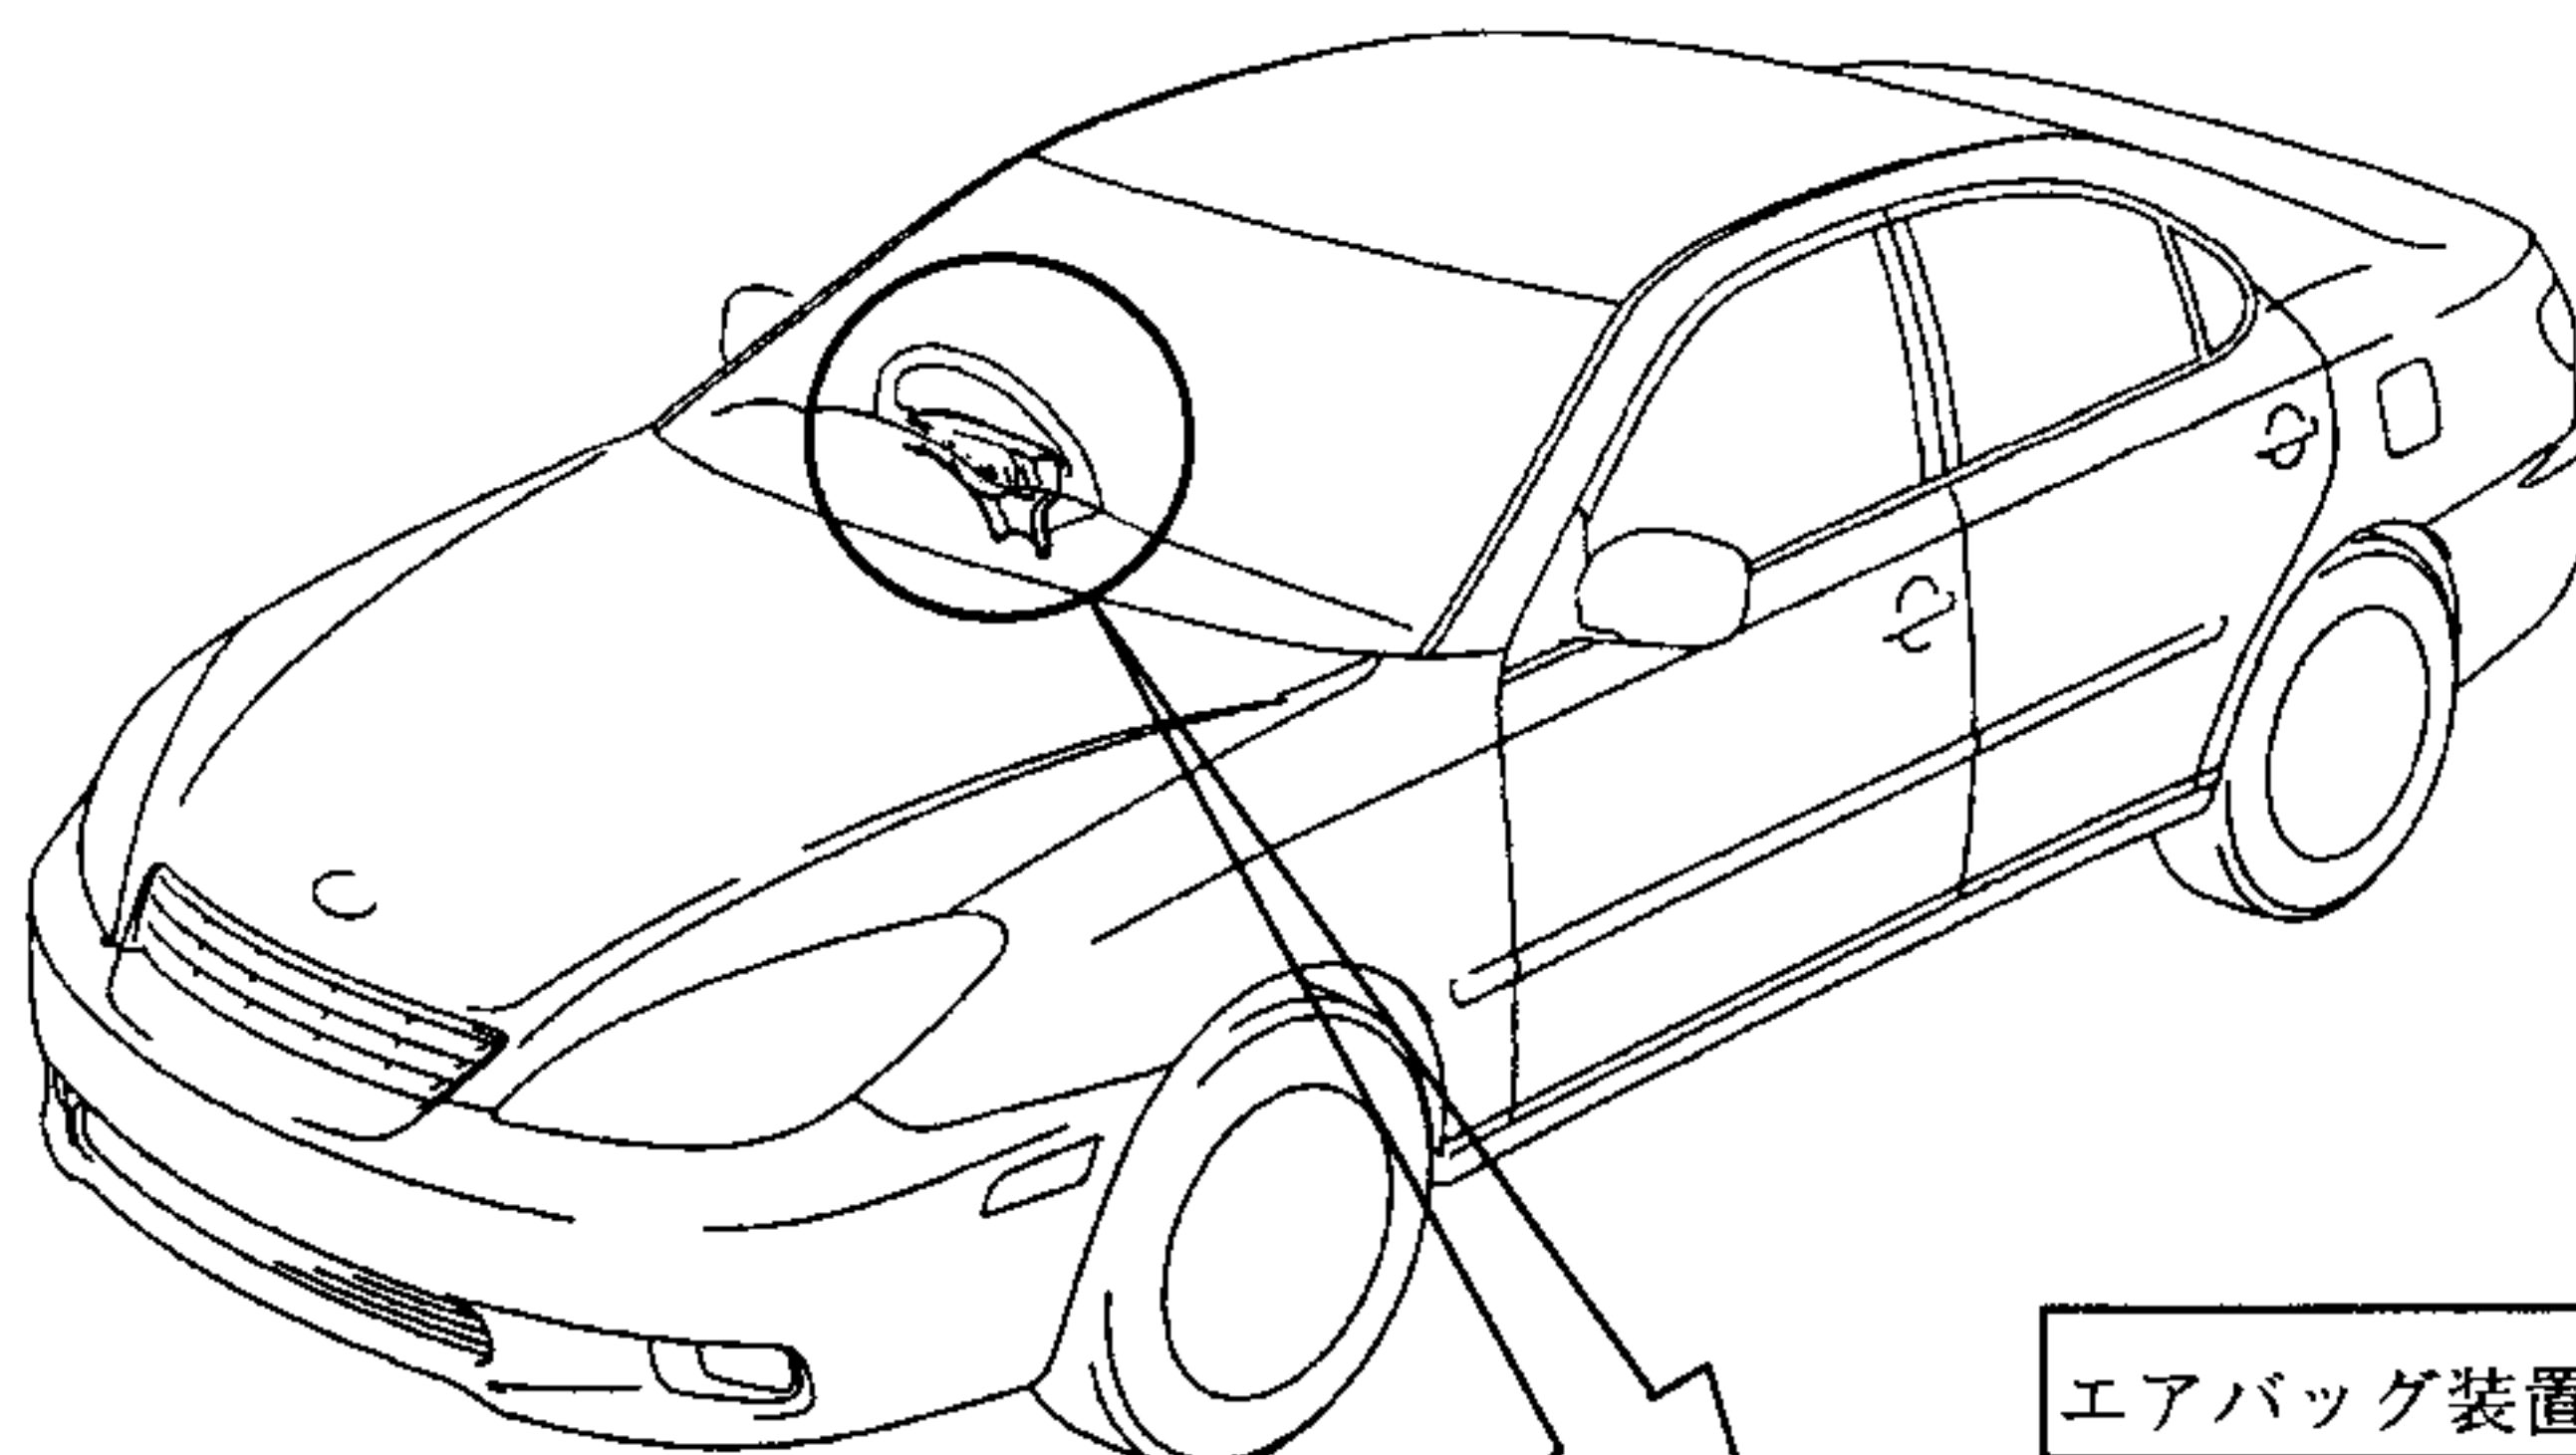
### 不具合発生箇所

格納したバッグを保持している布製のエアバッグカバーの形状が不適切なため、エアバッグ展開時にステアリングホイールパッドの破断部位以外の下部が破断し、当該パッドの下半分がステアリングホイールから外れることがあります、最悪の場合、外れたパッドが乗員に当たるおそれがある。

### 改善の内容

全車両、当該エアバッグ装置を布製カバーの形状を改良した対策品と交換する。

識別：エンジンルームにある車台番号打刻位置の右側に黄色ペイントを塗布する。
