## 改善箇所説明図

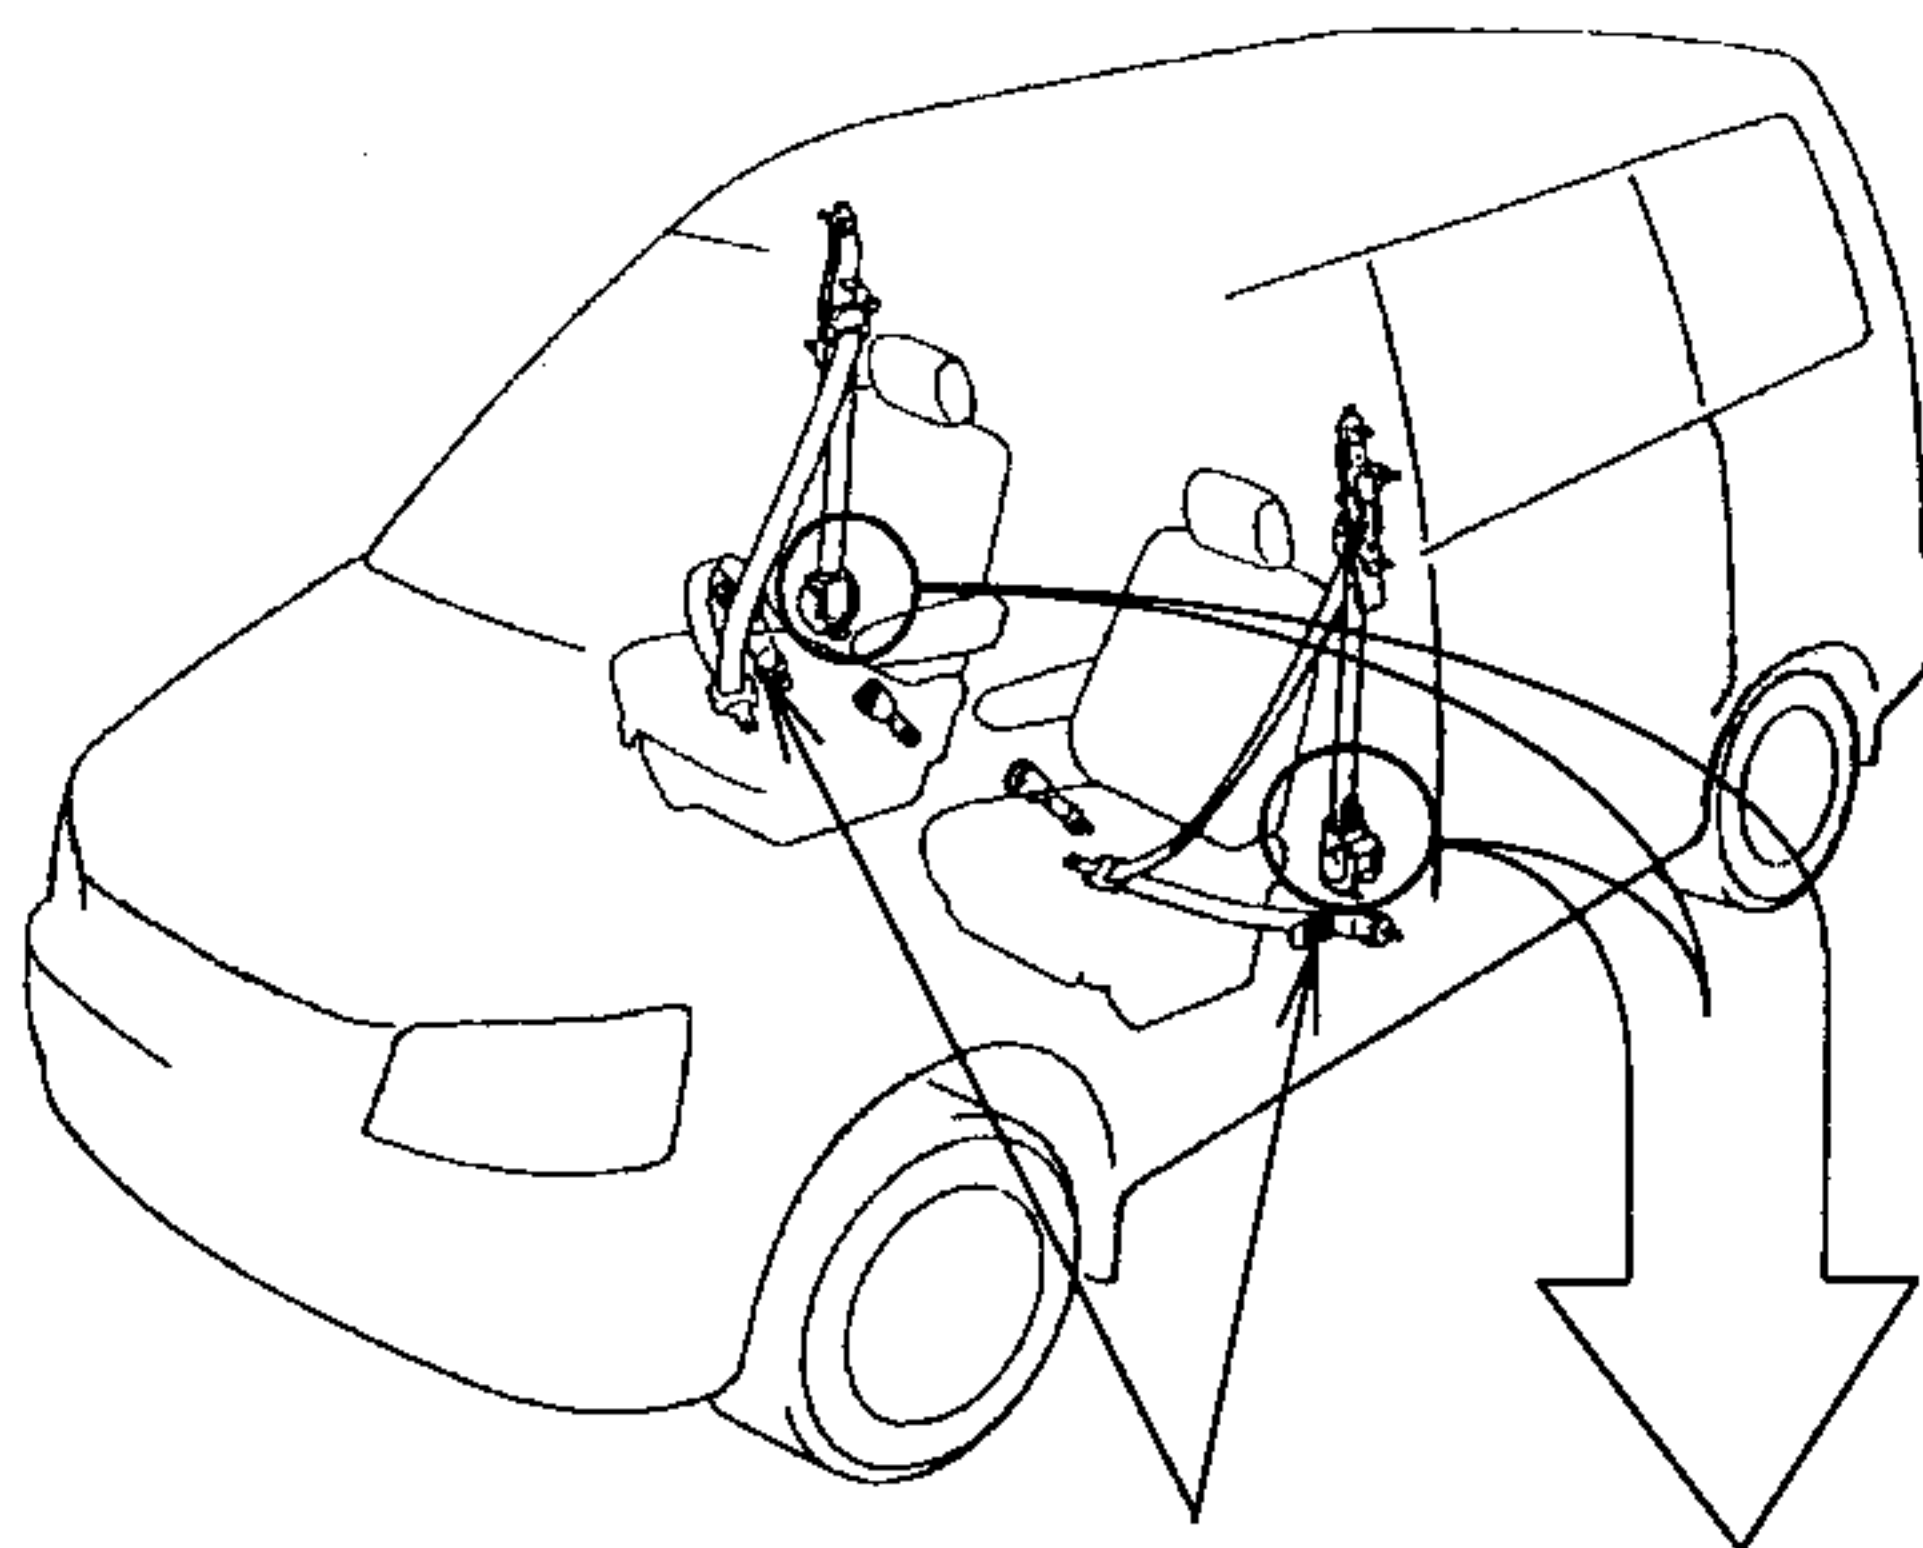
製造番号 (ラベル)

A-A断面

金属製容器のねじ山の加工方法が不適切なものがあるため、ベルトテンショナが作動した際の圧力により当該容器のキャップが内張りを破って飛び出すことがあり、最悪の場合、外れたキャップが乗員に当たるおそれがある。

全車両、座席ベルトの製造番号を確認し、該当するものについては補強金具を取付ける。

仕様表示の「PRE」があるもので、タウンエース、ライトエース、デルタ、コロナ：8109～8305  
カルディナ：8112～8305、クラウン：8110～8305、プリウス：8108～8304

補強金具
