## 改善箇所説明図

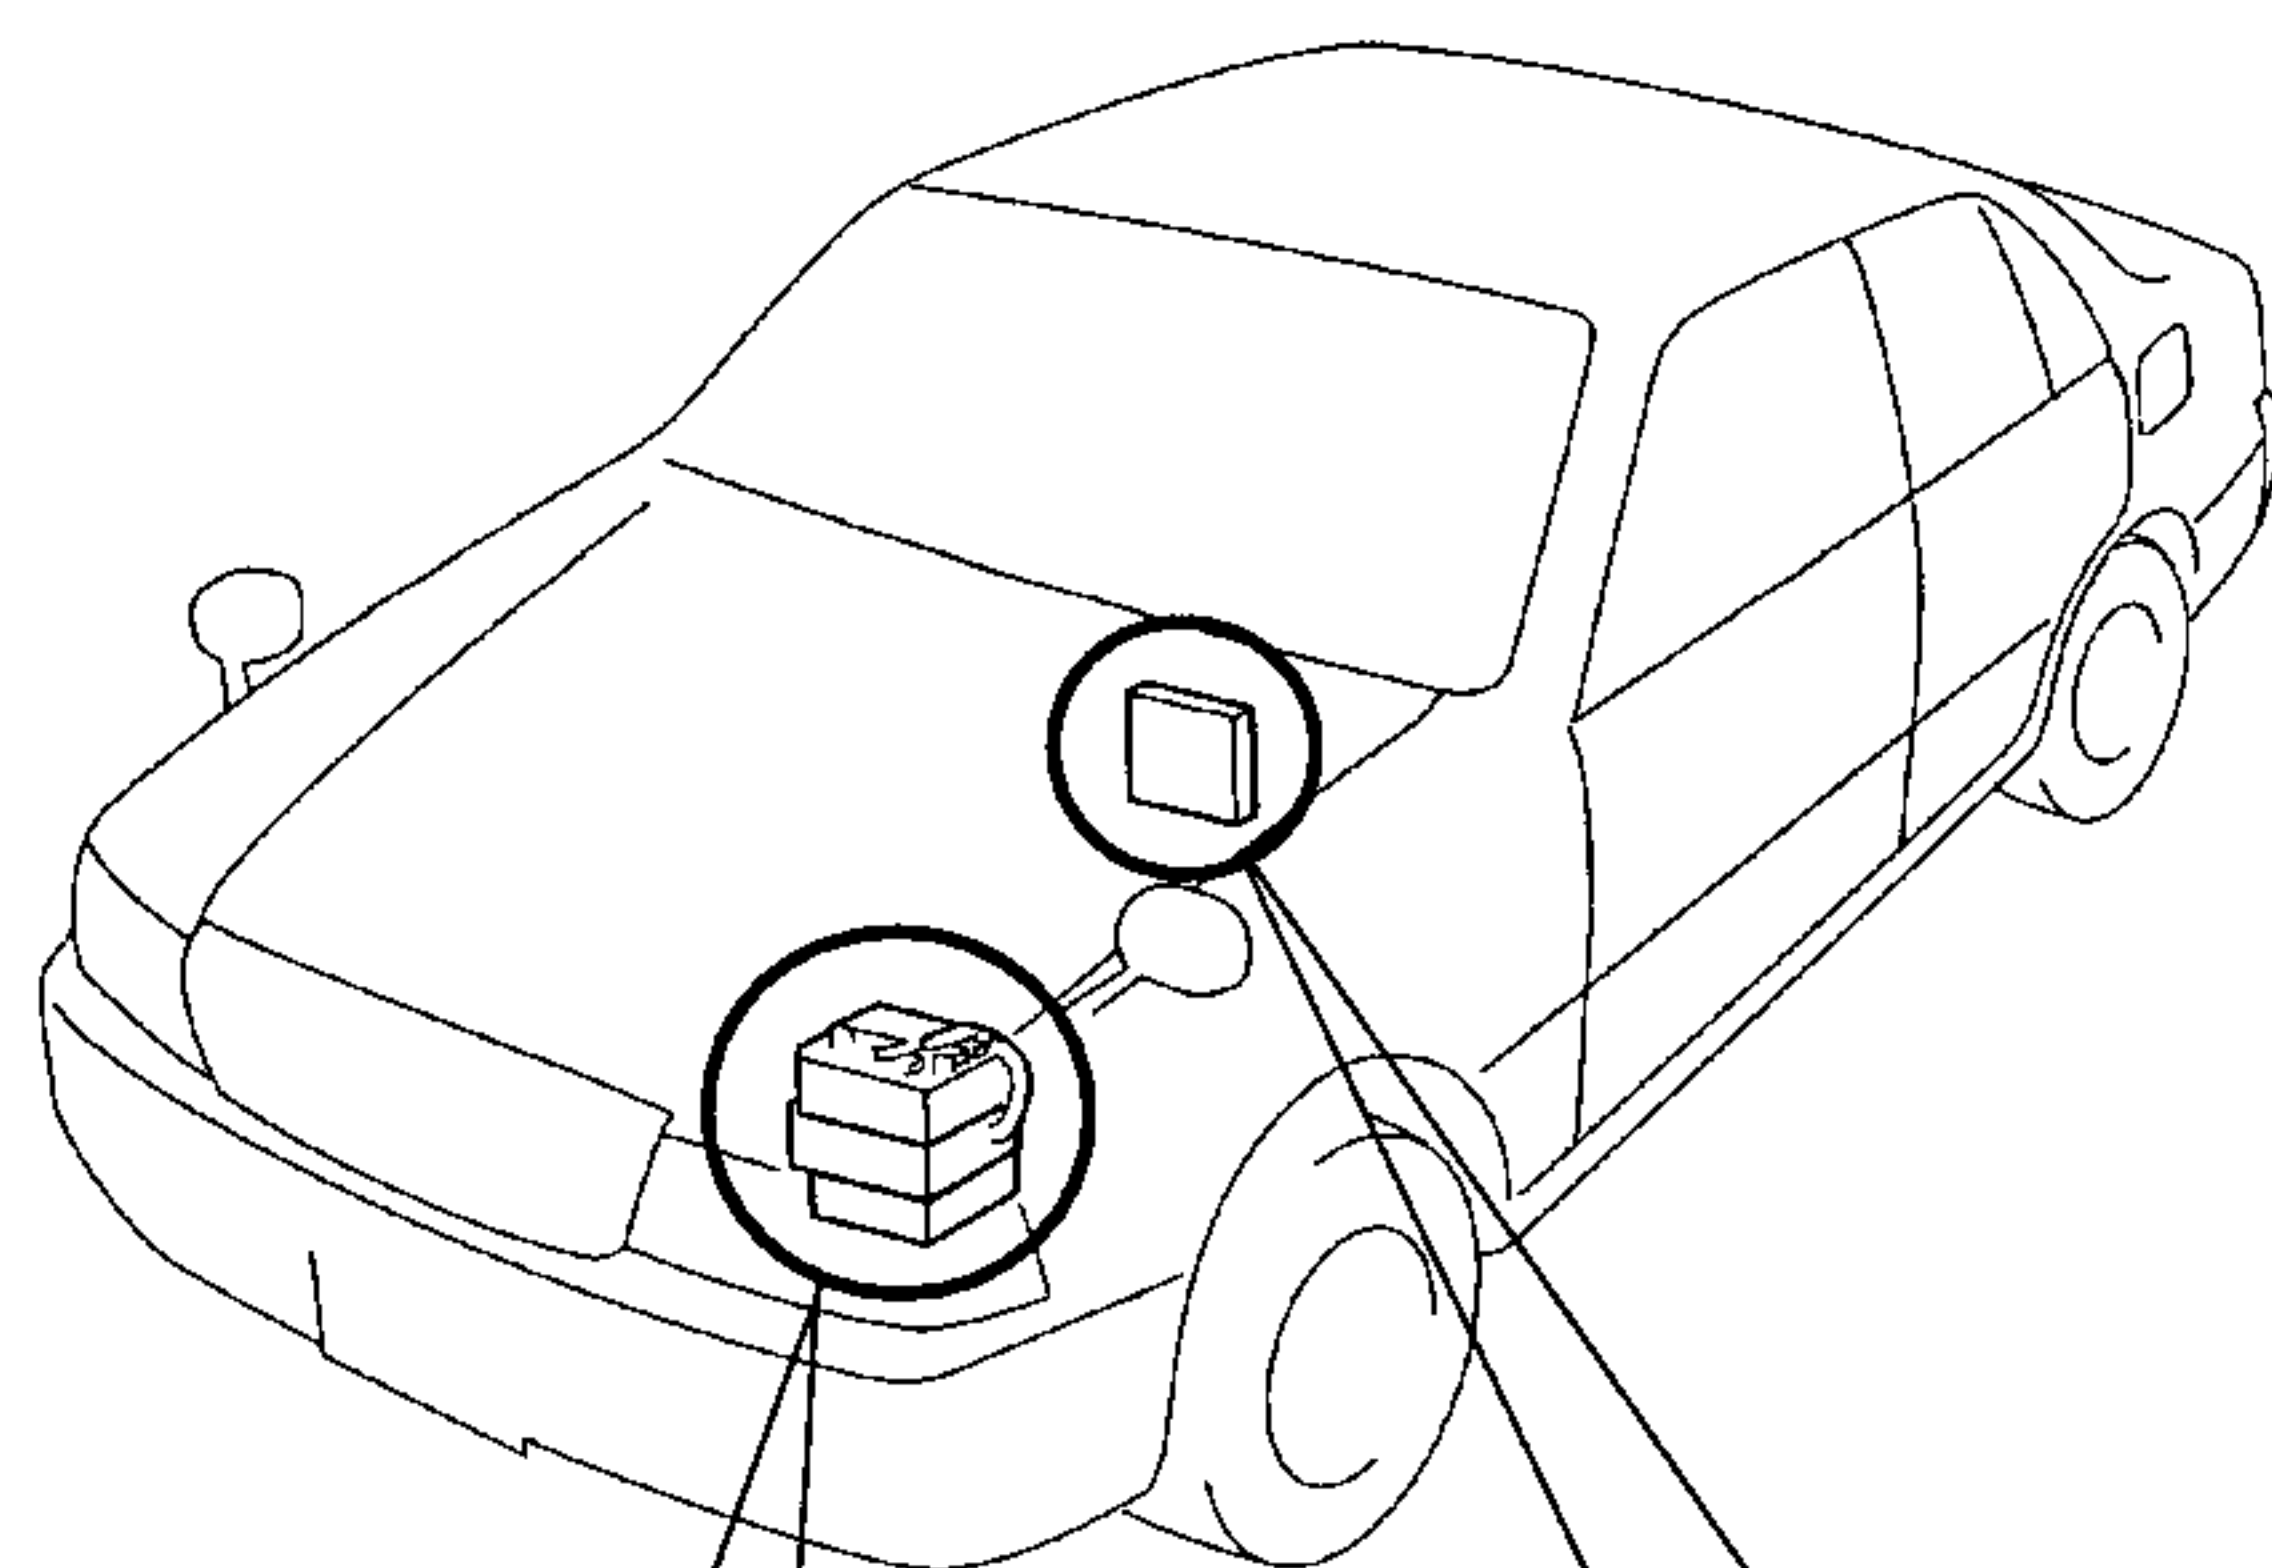
### 不具合発生箇所

ハイブリッドシステム搭載車において、モータ駆動用バッテリーへ充電するための制御が一部不適切なため、エンジン冷間時の始動直後に真空式ブレーキ倍力装置に作用する吸気管負圧が一時的に不足することがあり、最悪の場合、通常の踏力ではブレーキの効きが悪くなるおそれがある。

### 改善の内容

全車両、当該制御用エンジンコンピュータとインバータユニットを対策品と交換する。

〔対策品の供給に時間を要することから、当面の暫定措置として、不具合内容と使用上の注意を全使用者に通知する。〕

識別：改善済車両にはエンジンルーム内にあるネームプレート右側に黄色ペイントを塗布する。
